Kvalitetssikring av gangfelt i 50-soner i Oslo

Title: Inspection of pedestrian crossings in 50 zones in Oslo

TØI rapport: 1058/2010

85 pedestrian crossings in 50 km/h zones on national roads in Oslo have been inspected with a view to recommend measures to improve safety.

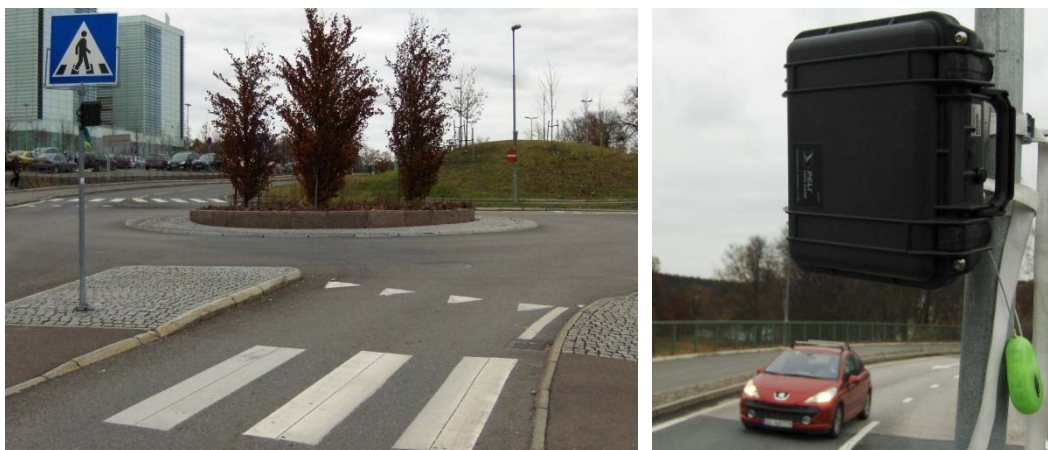
Figur 4. ICONS TMS-SA mobil radarmåler (Foto: M. Sørensen).

Det foretas fartsmåling i hvert gangfelt ved bruk av mobile doppler radarmålere av typen "ICONS radar TMS-SA". Figur 4 viser hvordan radarmåleren ser ut.

Fartsmålingene foretas for motorkjøretøy i selve gangfeltet eller så tett på gangfeltet som mulig, normalt maksimalt opptil 5 meter fra gangfeltet. Som det ses av figur 4 settes radarmåleren opp i en mast som eksempelvis en lyktepæl eller en skiltestolpe tett på gangfeltet. Det betyr at det konkrete målestед bestemmes av hvilke master og skilter som er tett på gangfeltet. I mange tilfelle kan radaren settet opp i gangfeltskiltet (skilt 516) og målingen vil her foretas tett på gangfeltet.

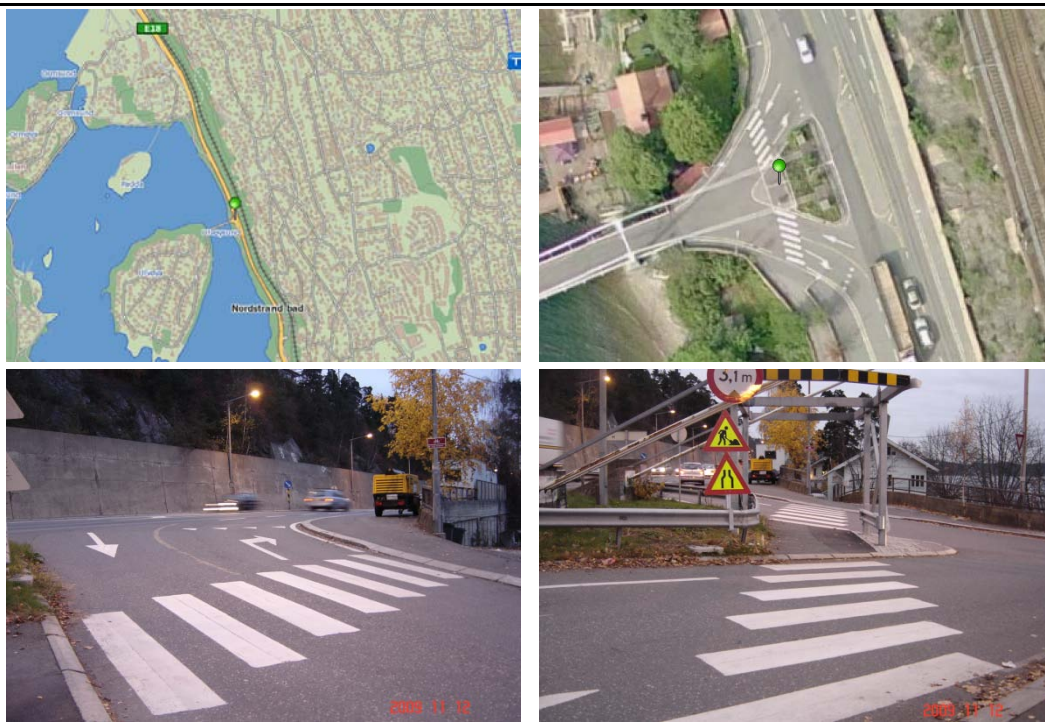
Oversiktskart og bilder

Nr.	Veg	Hp	Meter	Stedsnavn
1	Ev 18	70	21020	E 18 Ulvøya (gangfelt på ramper til E18 rett etter Ulvøybrua)

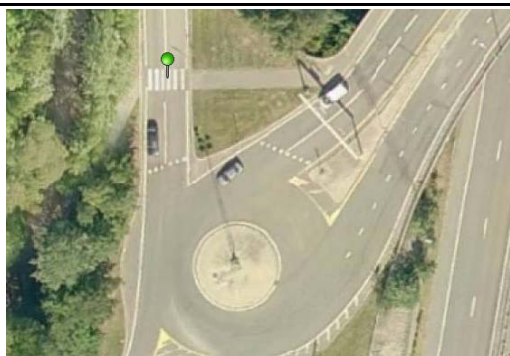
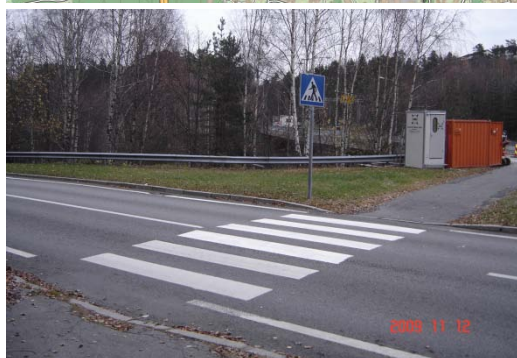
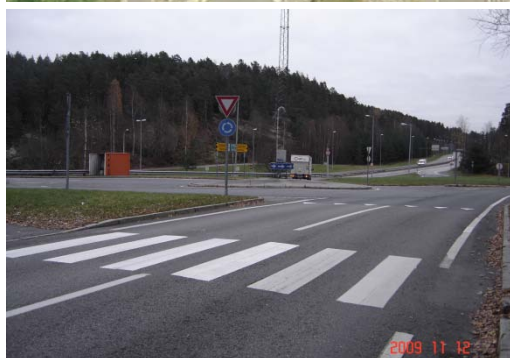
Oversiktskart og bilder

2 Ev18 80 32450 E 18 Herregårdskrysset (rampe fra E18 sørgående i kryss med Rv155)

- Hvis gangfelt ikke fjernes skal kjørespor innsnevres til 1 kjørefelt ved gangfelt for å løse problem med to kjørefelt i samme retning og lang kryssingsavstand (det er så liten trafikk at det ikke vil gi problemer med trafikkavvikling).
- Belysning på sidene av gangfelt.

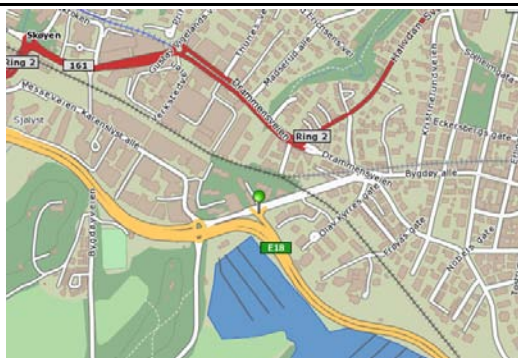
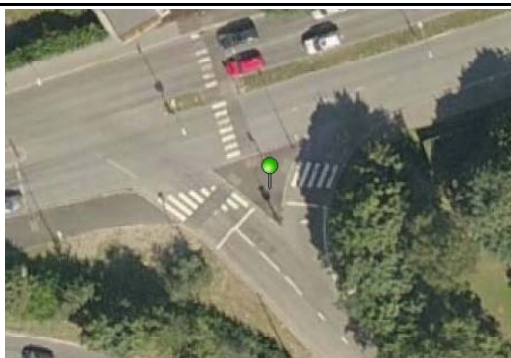
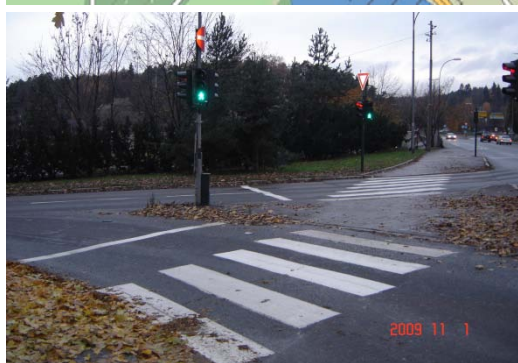
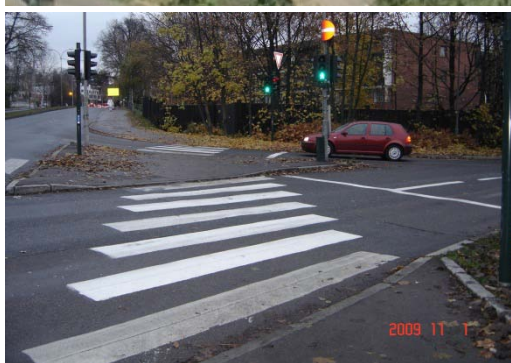
Oversiktskart og bilder

Nr.	Veg	Hp	Meter	Stedsnavn
11	E18	96	12150	rampe fra E18 vestgående i kryss med Bygdøy Allè

Annet Få anmerkninger: Dårlig oversikt fra rampe pga. rampens trace, evt. mangelfull vegbelysning.

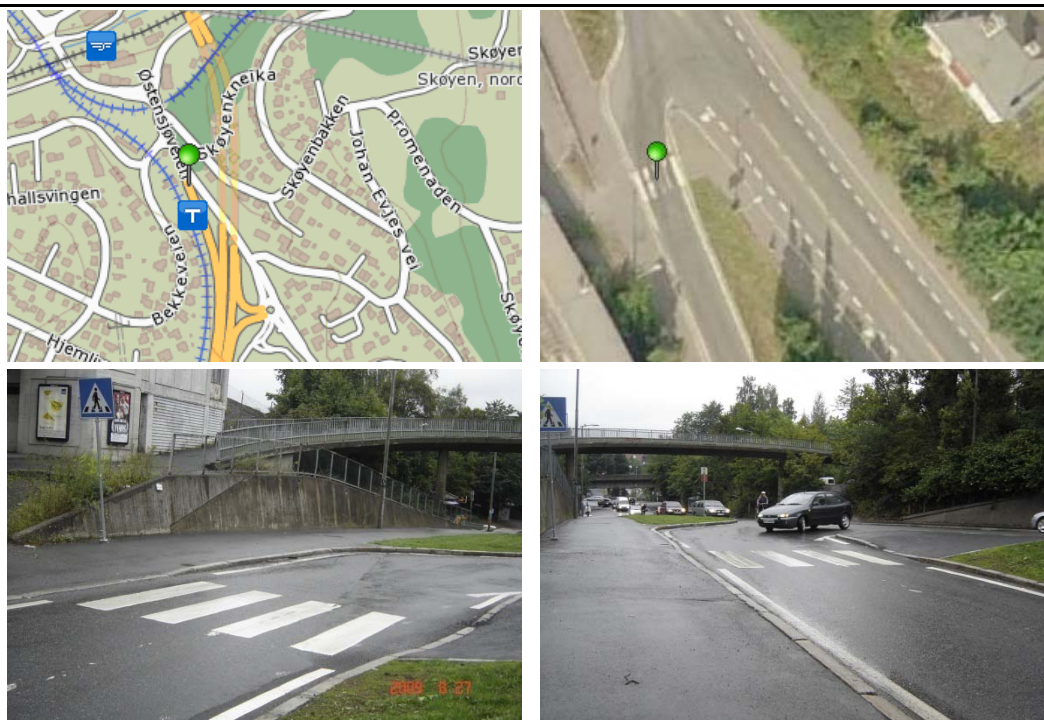
Nr.	Veg	Hp	Meter	Stedsnavn
18	Ev 6	83	21025	E6 Høyenhall (x Østensjøveien)

Gangfelt ligger ved Høyenhall T-banestasjon. Veg er 5 m bred med 1 kjørefelt. God vegoppmerking. 1 gangfeltskilt på vestsida. For bilister som svinger fra Østensjøveien fra sør til E6 er det dårlig sikt over gangfelt pga. 180° sving. Bilister fra Østensjøveien fra nord har også dårlig sikt over gangfelt pga. topografi, sving før gangfelt og mangel av gangfeltskilt på østside. Vegbelysning på begge sider. Fortau på sidene.

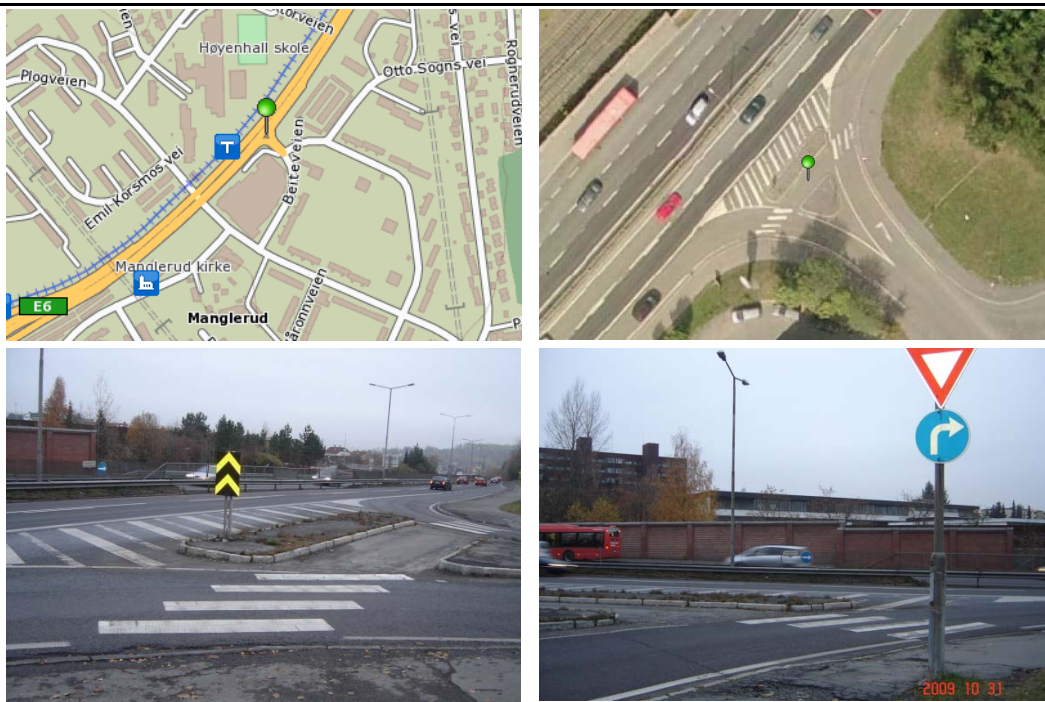
Nr.	Veg	Hp	Meter	Stedsnavn
21	Ev 6	94	14300	Gangfelt på ramper til og fra E6 nordgående ved avkjøring Manglerud

Veg har 1 kjørefelt i hver retning. God gangfeltoppmerking som er 4 m bred. Ingen gangfeltskilt eller forvarsling. Trekantet trafikkøy som er 0,5-10 m bred. Fortau/GS-veg på begge sider, men ødelagt belegg på asfalt er skadet på nordside. Vikepliktskilt langt ut på høyre side ved fortau og på trafikkøy. Stor oppmerket "haitann" før gangfelt ved tilkjøring til E6. Gangfelt ligger akkurat etter 90° sving fra E6 og kan derfor være vanskelig å se for bilister. "Haitann" og 90° sving virker fartsdempende. Vegbelysning bare på nordside. Gangfelt inngår som del av GS-veg lang E6, men like mange som krysser tett på gangfelt som i selve gangfelt.

Annet Flere anmerkninger: Ingen gangfeltskilt eller forvarsling, evt. mangelfull vegbelysning, Dårlig synlighet av gangfelt for biler fra E6, ødelagt belegg på venteareal, Like mange som krysser tett på gangfelt som i gangfelt.

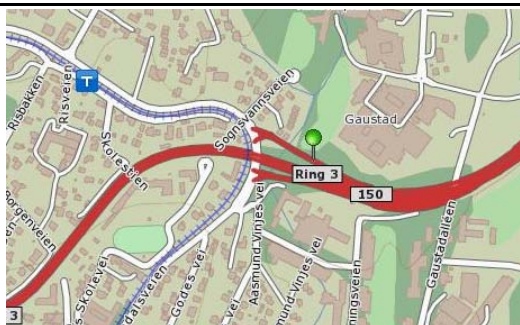
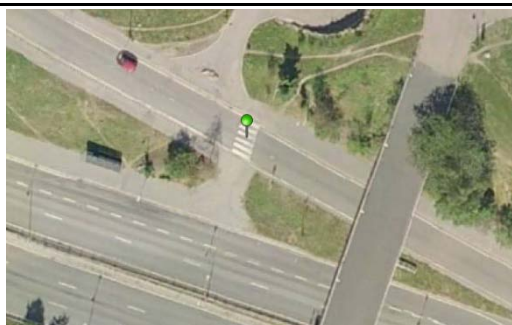
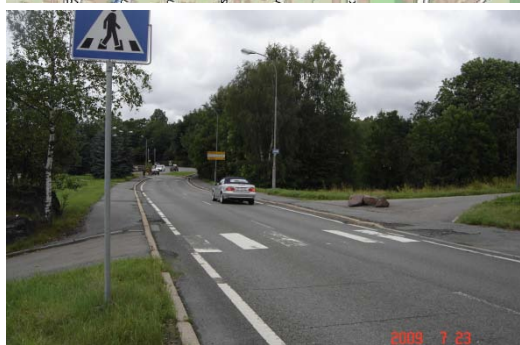
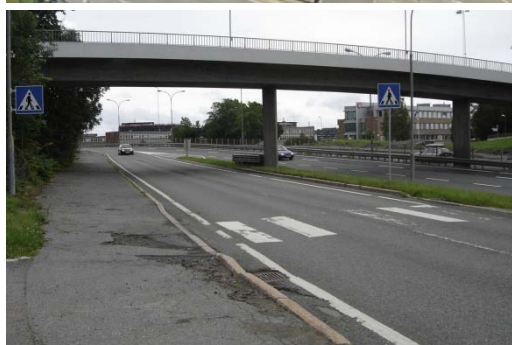
31 Rv 150 88 12130 Ring 3 Gaustadkrysset x Slemdalsveien (rampe Ring 3 vestgående)

Veg er 6 m bred med 2 kjørefelt. Slitt gangfeltoppmerking. Gangfeltskilt på begge sider. Ingen forvarslingskilt. Bilister har god sikt over gangfelt. Asfalt på fortaut på nordside er skadet. "Ubehagelig" fortaut på sørside, da det ligger på en bratt skråning. Ingen fartsdempende tiltak. Vegbelysning. Gangfelt til bussholdeplass på rampe og Ring 3.

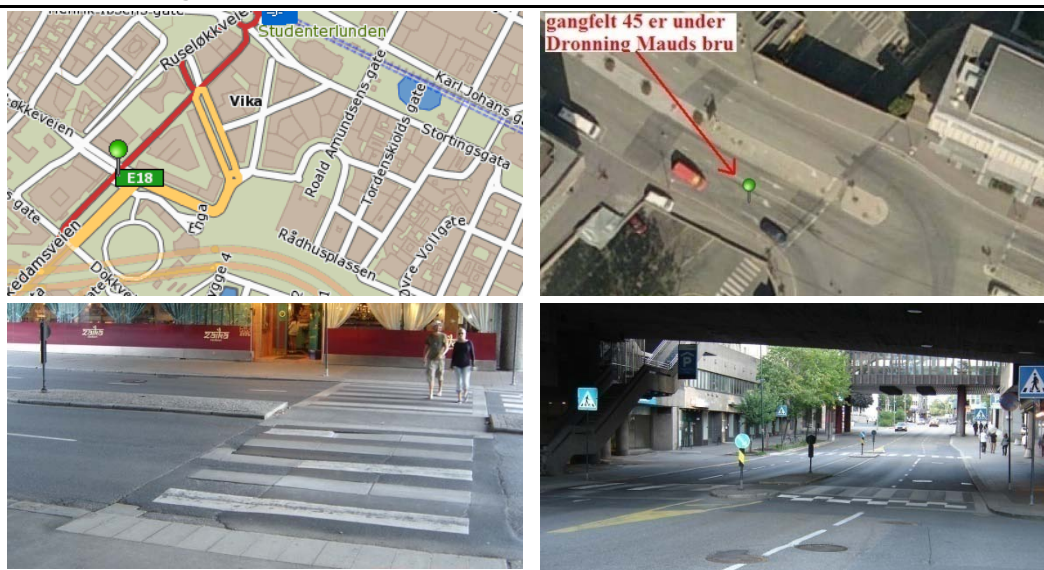
Nr.	Veg	Hp	Meter	Stedsnavn
45	Rv162	1	2570	Gangfelt i Munkedamsveien ved konserthuset

Opphøyd gangfelt med "oppøyd gangfeltoppmerking" før gangfelt i en retning. Gangfelt er i nærheten av konserthuset. Veg er 15 m bred med 2 kjørefelt hver retning. Gangfelt er 3 m bak kryss. 1,5 m bred trafikkø. Slitt og skadet gangfeltoppmerking, og asfalt over gangfelt har ikke jevn overflate. Gangfeltskilt på begge sider. Gangfeltet ligger under bru. Belysning er på taket. 3 av 6 lys er nedregulert. Om mørktida er det dårlig belysning. Opphøyd gangfelt, trafikkø og sperreområde virker fartsdempende. Fortau på sidene. Tett på gangfelt 44.

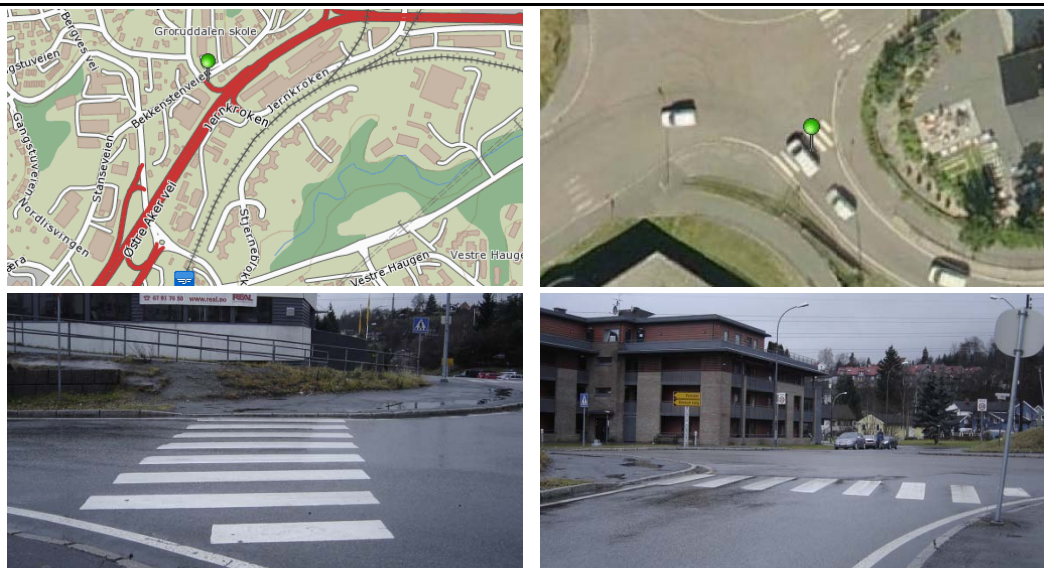
Nr.	Veg	Hp	Meter	Stedsnavn
58	Rv 163	81	21110	Brobekk (amper til og fra Rv 163 sørgående, ved hovedløpet til Rv163)

Veg er 10 m bred med (i praksis) 2 kjørefelt i samme retning uten trafikkø. Det er ingen gangfeltskilt. God gangfeltoppmerking. Gangfelt ligger etter 90° sving. Det betyr at bilister har dårlig sikt over gangfelt. Ingen belysning fra sidene. Fortau på begge sider men på høyre side er asfalt over fortau skadet. Gangfelt inngår i skoleveg til/fra Groruddalen skole til/fra gangbru over Rv 163. På bakgrunn av befaringsoppsett av fartsmåler (midt på dagen) vurderes det at makstimen sannsynligvis er midt på dagen, hvor det ikke er talt og at makstimen formodentlig er høyere enn tellingene viser. I tillegg er det mange barn blant fotgjengerne. Ifølge fartsmåling ser det ut til at det er mer trafikk enn angitt under ÅDT.

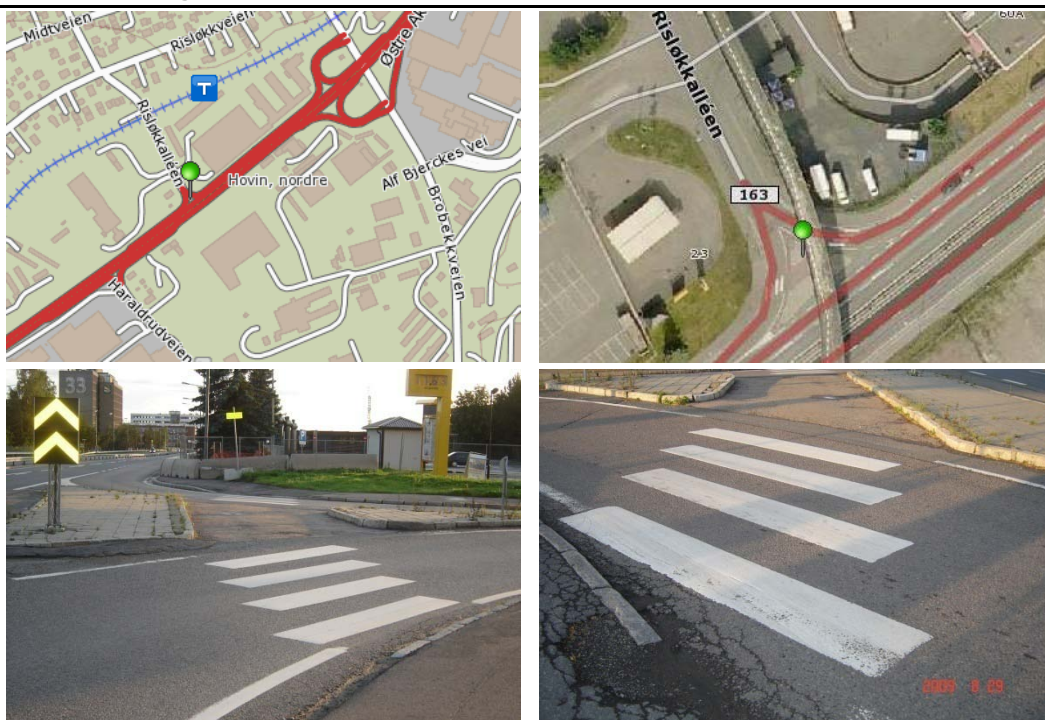
Nr.	Veg	Hp	Meter	Stedsnavn
60	Rv 163	88	21020	Rv 163 Risløkka (ved trafikkstasjonen)

Gangfelt ved bensinstasjon, Lastebil verksted og trafikkstasjon. Veg er 18 m bred med 2 kjørefelt og 1 trekantet trafikkø. God gangfeltoppmerking. Ingen gangfeltskilt. Vikeplikt skilt på rampe til Rv 163. Gangfelt ligger i 90° sving. Bilister fra Rv 163 har dårlig sikt over gangfelt pga. sving og parkert tunge biler i parkeringsareal av verkstedet. Fortau på begge sider og GS-veg på tvers. Skadet fortau på sørside. Gangfelt inngår i GS-veg langs Rv 163.

Annet Flere anmerkninger: Skadet belegg på venteareal, ingen gangfeltskilt eller forvarsling.

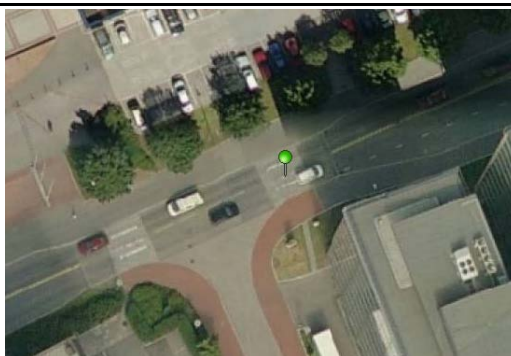
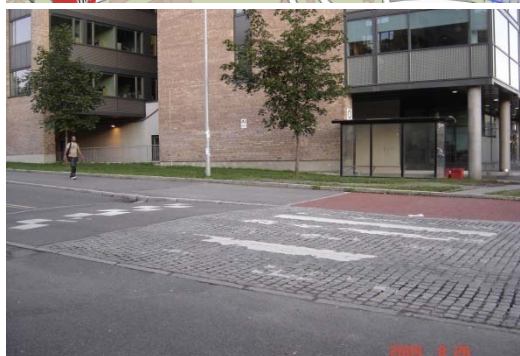
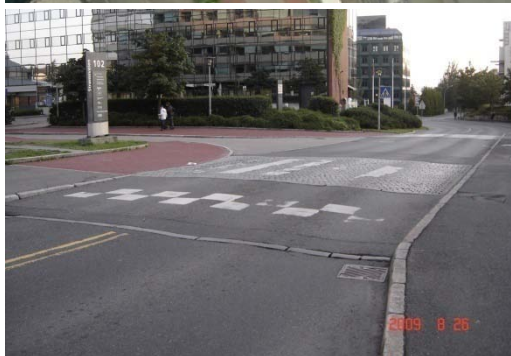
Nr.	Veg	Hp	Meter	Stedsnavn
64	Rv 190	80	12470	Gangfelt på ramper til og fra Rv 190 sørgående, ved Fyrstikktorget

Opphøyd gangfelt med brostein. Veg er 7 m bred med 2 kjørefelt. Slitt gangfeltoppmerking. Gangfeltskilt på sidene. På vestgående side er gangfeltskilt skjult bak trær. Fartshump forvarslingskilt 20 m før gangfelt. Innsnevring av fortau ca. 1 m fra hver side. Vegbelysning på sidene. Fortau på sidene. Gangfelt ligger rett ved busstopp. Opphøyd gangfelt, brostein og innsnevring av fortau virker fartsdempende. Kort avstand (15 m) til gangfelt 65.

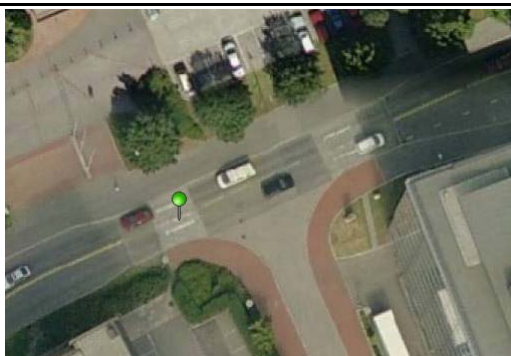
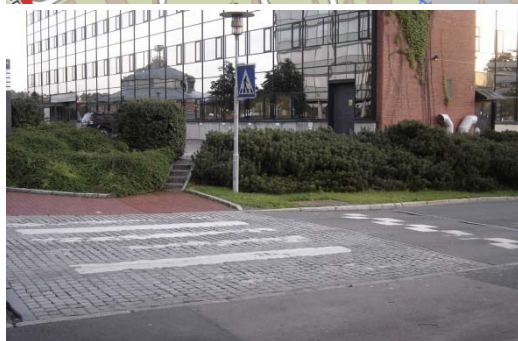
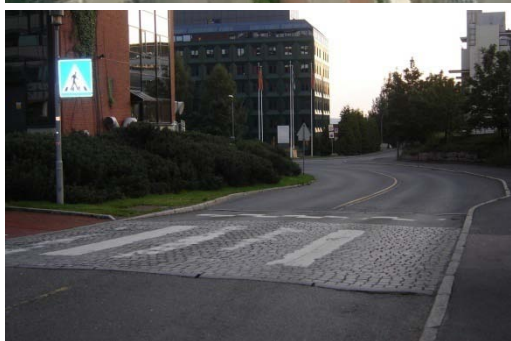
Nr.	Veg	Hp	Meter	Stedsnavn
65	Rv 190	80	12500	Gangfelt på ramper til og fra Rv 190 sørgående, ved Fyrstikktorget

Opphøyd gangfelt med brostein. Veg er 7 m bred med 2 kjørefelt. Slitt gangfeltoppmerking. Gangfeltskilt på sidene. På vestgående side er gangfeltskilt skjult bak trær. Fartshump forvarslingskilt 20 m før gangfelt. Innsnevring av fortau ca. 1 m fra hver side. Vegbelysning på sidene. Fortau på sidene. Gangfelt ligger rett ved busstopp. Opphøyd gangfelt, brostein og innsnevring av fortau virker fartsdempende. Kort avstand (15 m) til gangfelt 64.

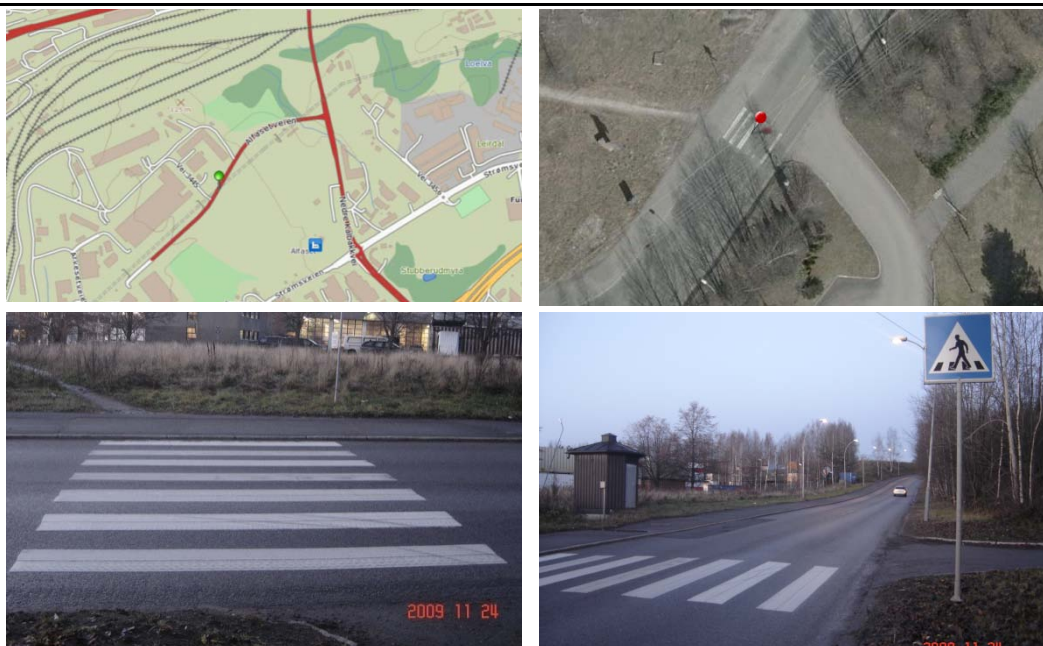
Nr.	Veg	Hp	Meter	Stedsnavn
67	Rv 191	50	450	Rv 191 Alfasetveien ved Postens godssenter

Risiko Høy risiko: Høy fartsnivå blant både personbiler og lastebiler, mange lastebiler, ingen fartsdempende tiltak, lang kryssingsavstand (8 m) og mangelfull venteeareal, kanskje dårlig vegbelysning, nesten ingen fotgjengere, men ingen "gangfeltsulykker" eller konflikter og god oversikt.

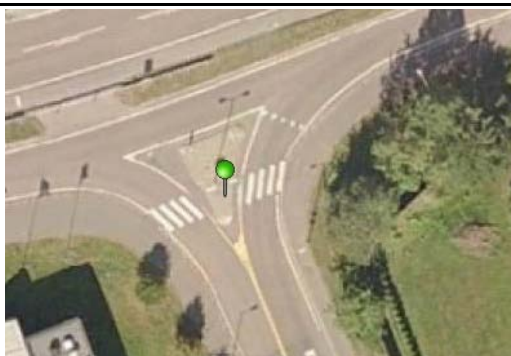
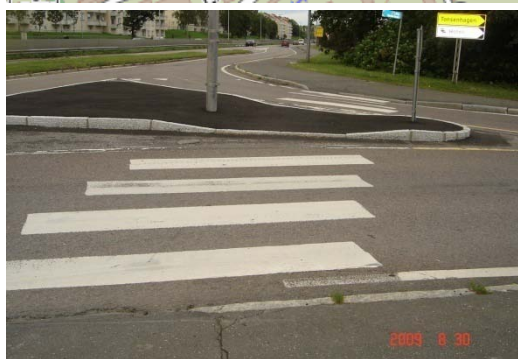
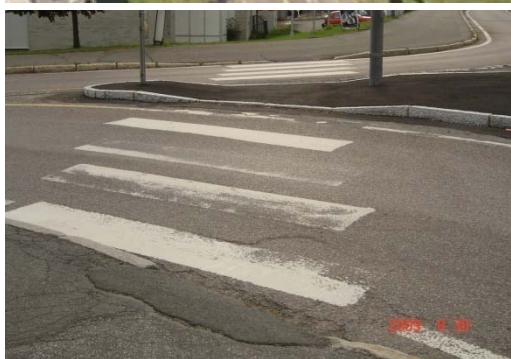
Nr.	Veg	Hp	Meter	Stedsnavn
74	Rv 4	83	12220	Rv 4 Linderud (gangfelt på ramper til og fra Rv 4 nordgående)

Veg er 11 m bred med 2 kjørefelt. Trekantet trafikkøy som er 0,5-5 m bred. Slitt oppmerking av gangfelt på rampe til Rv 4. Vikelinje 4 m etter gangfelt. Ingen gangfeltskilt. Fortau på sidene og GS-veg på tvers. Skadet overgang mellom fortau og gangfelt på østside. Vegbelysning. Gangfelt ligger etter 90 ° sving når bilist kommer fra Rv 4, hvilket gir dårlig sikt.

Annet Flere anmerkninger: Slitt gangfeltoppmerking, ingen gangfeltskilt, dårlig sikt, skadet belegget ved venteområde.

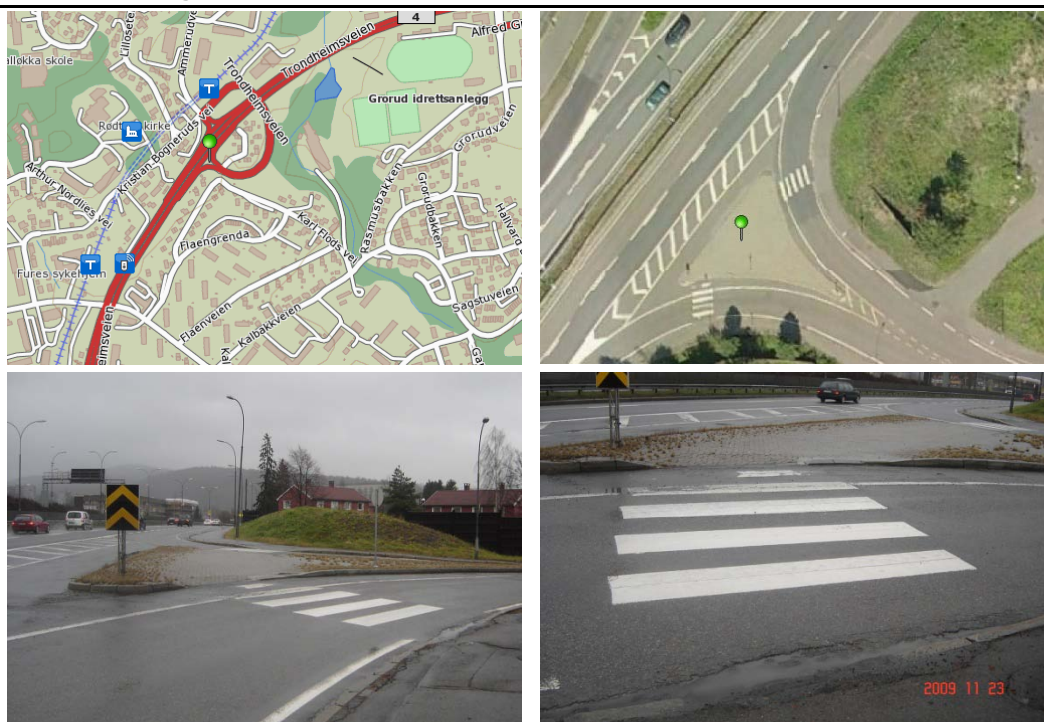
Nr.	Veg	Hp	Meter	Stedsnavn
79	Rv 4	85	12100	Ammerud (ramper til og fra Rv 4 nordgående, ved hovedløpet på Rv 4)

Veg er 22 m bred med 2 kjørefelt med trekantet trafikkø. Gangfeltoppmerking er slitt på østgående kjørefelt. Ingen gangfeltskilt. Fortau på sidene og GS-veg på tvers. Fortau er skadet på sørside. God vegbelysning fra sidene. Gangfelt ligger i 90 ° sving når bilist kommer fra Rv 4, det gir dårlig sikt. Sving virker fartsdempende. Tett på gangfelt 80.

Risiko Middels risiko: Ingen "gangfeltsulykker" eller konflikter, lavt fartsnivå, men få fotgjengere, dårlig sikt, slitt oppmerking, ingen skiltning, skadet venteareal.

Annet Flere anmerkninger: Slitt gangfeltoppmerking, ingen gangfeltskilt, dårlig sikt, skadet belegg ved venteområde.

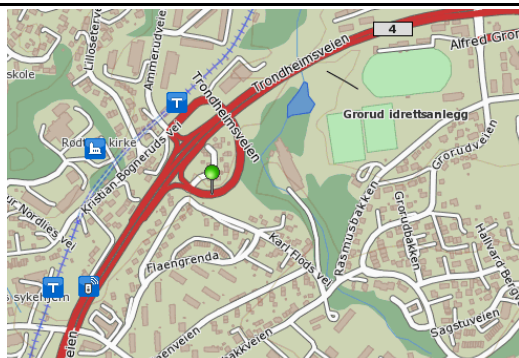
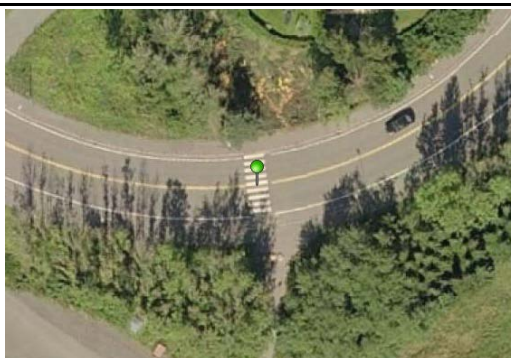
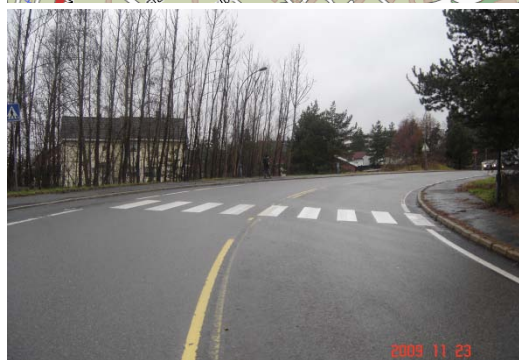
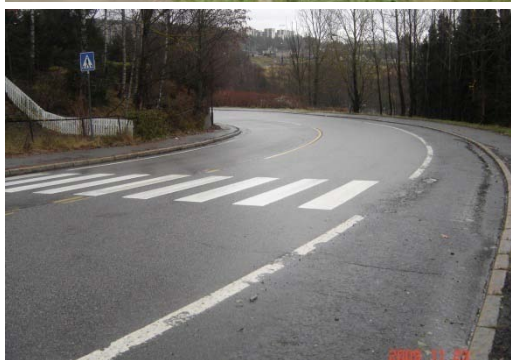
Nr.	Veg	Hp	Meter	Stedsnavn
80	Rv 4	85	12180	Ammerud (ramper til/fra Rv 4 nordgående, 100 m etter hovedløpet)

Annet Flere anmerkninger: Lang kryssingsavstand, dårlig sikt, kanskje dårlig vegbelysning, Slitt og mangelfull oppmerkning, ingen fartsdempende tiltak.

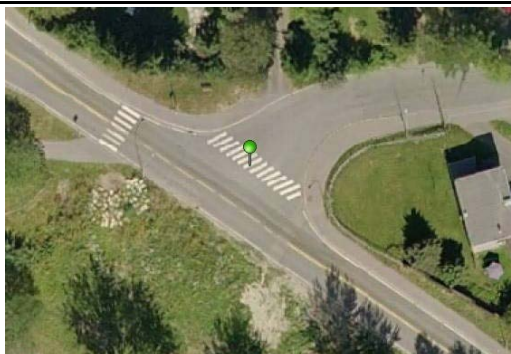
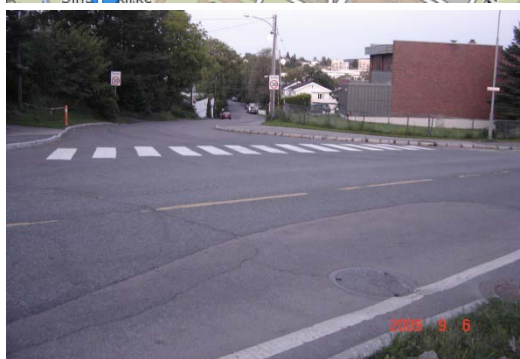
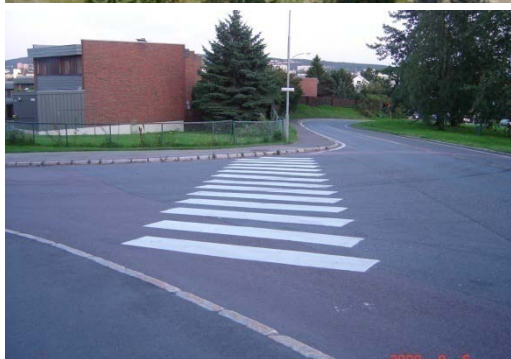
Nr.	Veg	Stedsnavn
B	Ribstonveien	Ring 3 vestgående x Ribstonveien (Kommunal veg)

Kriterier	Ikke oppfylt: Bare 9 myke trafikanter i makstime (kriterium er 30), liten trafikk, middels fartsnivå (bemerk fotgjengertelling er foretatt i november, men det formodes heller ikke at kriterium vil være oppfylt om sommeren).
Risiko	Høy risiko: Middels fart, alt for lang kryssingsavstand, gangfelt etter sving, mangelfull vegoppmerking og skilting.
Annet	Flere anmerkninger: Ved kryssingsavstand over 8 m bør det anlegges trafikkø eller kjørebane snevres inn, ingen gangfeltskilt, ingen sperrelinje og vikelinje.
