TØI rapport 1231/2012

Kvalitetssikring av 75 gangfelt i Oslo

Title: Inspection of 75 pedestrian crossings in Oslo

Transportøkonomisk institutt (TØI) har gjennomført en temainspeksjon av 75 gangfelt i Oslo med henblikk på å anbefale tiltak som kan forbedre sikkerheten.

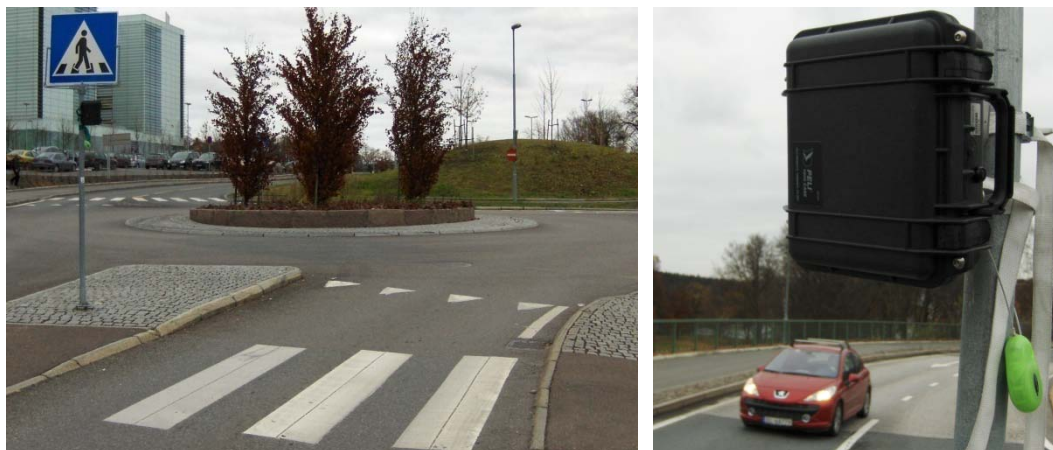
Figur 4. ICONS TMS-SA mobil radarmåler (Foto: M. Sørensen).

Det er foretatt fartsmåling i hvert gangfelt ved bruk av mobile doppler radarmålere av typen ”ICONS radar TMS-SA”. Figur 4 viser hvordan radarmåleren ser ut.

Fartsmålingene er foretatt for motorkjøretøy i selve gangfeltet eller så tett på gangfeltet som mulig, vanligvis maksimalt opptil fem meter fra gangfeltet. Som det ses av figur 4 settes radarmåleren opp i en mast som eksempelvis en lyktepæl eller en skiltstolpe tett på gangfeltet. Det betyr at det konkrete målested bestemmes av hvilke master og skilter som er tett på gangfeltet. I mange tilfelle kan radaren settet opp i gangfeltskiltet (skilt nr. 516) og målingen vil her foretas tett på gangfeltet.

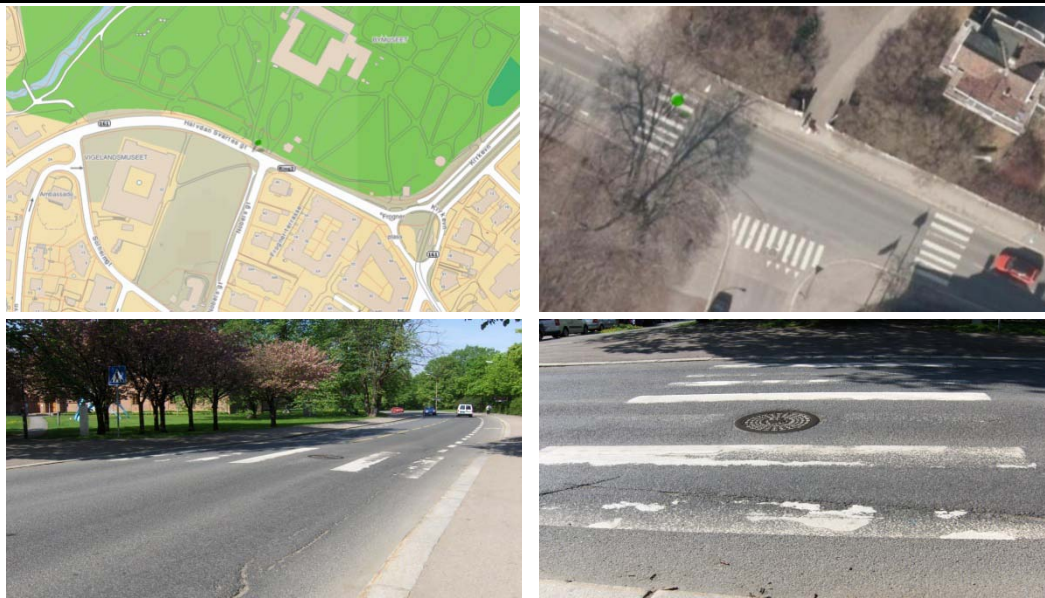
Oversiktskart og bilder

Bydel	Gatenavn / sted			
Frogner	Halvdan Svartes gate, vest for kryss med Nobels gate			
Fartsgrense	Utforming	Signal	Opphøyd	Utvelgelseskriterium
50	T-kryss	Nei	Nei	Mange ulykker

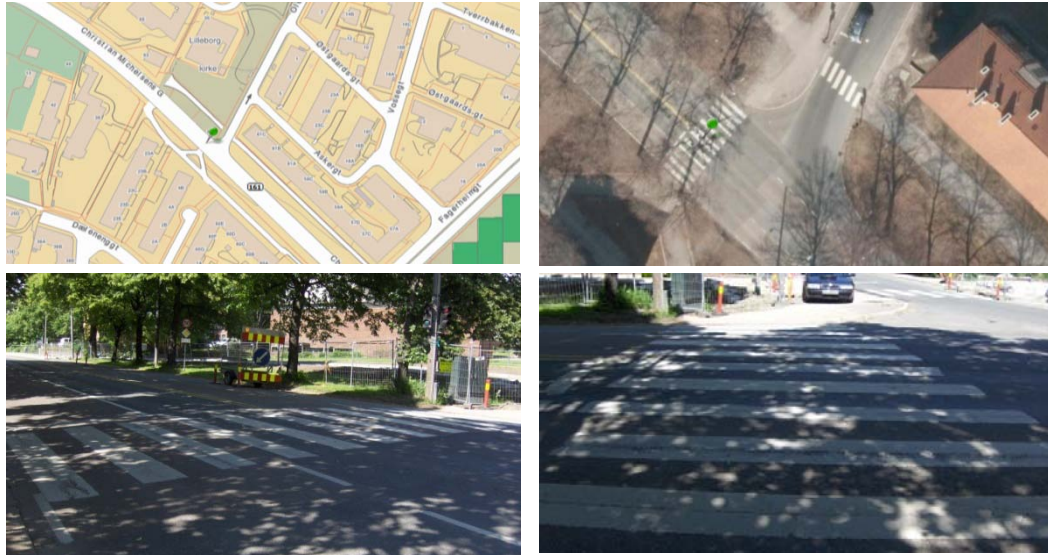
Oversiktskart og bilder

Bydel	Gatenavn / sted			
Grünerløkka	Christian Michelsens gate, vest for kryss med Ole Bulls gate			
Fartsgrense	Utforming	Signal	Opphøyd	Utvelgelseskriterium
50	T-kryss	Ja	Nei	Mange ulykker

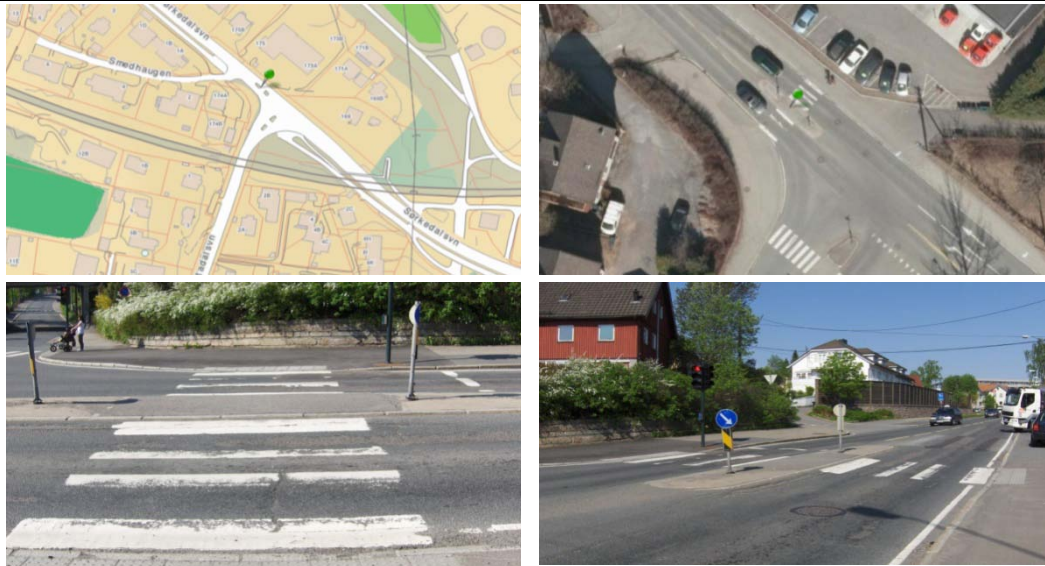
Oversiktskart og bilder

Bydel	Gatenavn / sted			
Vestre Aker	Sørkedalsveien, ved Smedhaugen			
Fartsgrense	Utforming	Signal	Opphøyd	Utvelgelseskriterium
50	Strekning*	Nei*	Nei	Mange ulykker

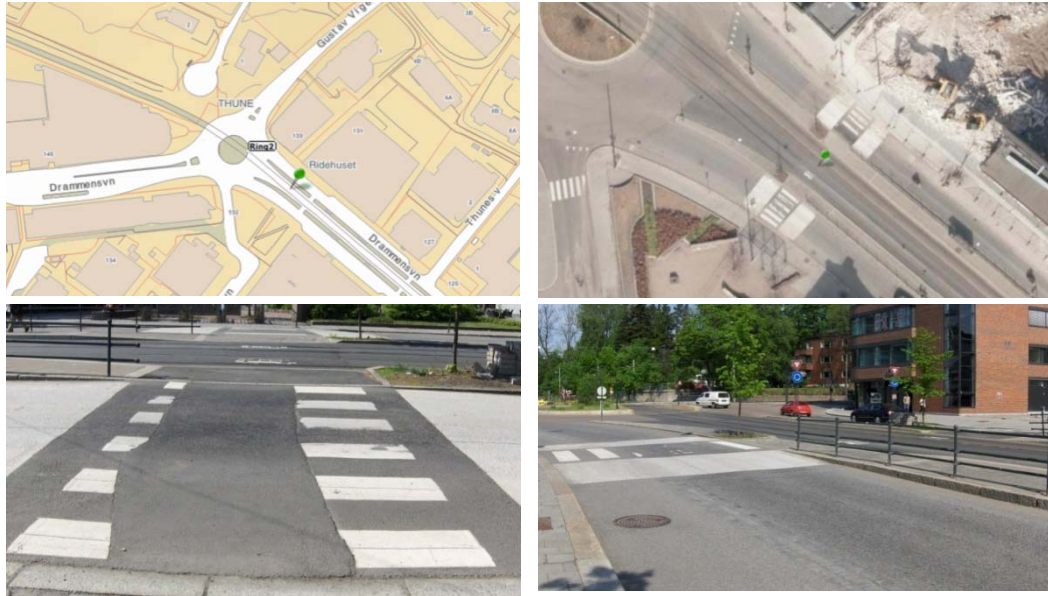
Oversiktskart og bilder

Vei er 21 m bred med 4 kjørefelt. De to midterste feltene er for kollektivtransport. 2 lange midtøyer med gjerder og med buss og -trikestopp. Det er en stabel med fliser i midtøy. 2 gangfeltskilt. Gangfeltene er opphøyde, og det opphøyde feltet er markert med hvitt betong. Slitt gangfeltoppmerkingen, oppmerking av opphøyning samt trikkssymbol. Slitt/ødelagt dekke ved opphøyning. Fortau på begge sider, med parkeringsplasser. Rundkjøring vest for gangfeltet og vikeoppmerking om lag 15 m vest for gangfelt før rundkjøringen. Veien har sykkelfelt (markert med brostein) før gangfeltet. Komplisert trafikkbilde med mye forskjellig trafikk bestående av syklende, gående, trikk, buss og bil. Midtøy, opphøyning, rundkjøring og brostein ved sykkelfelt virker fartsdempende.

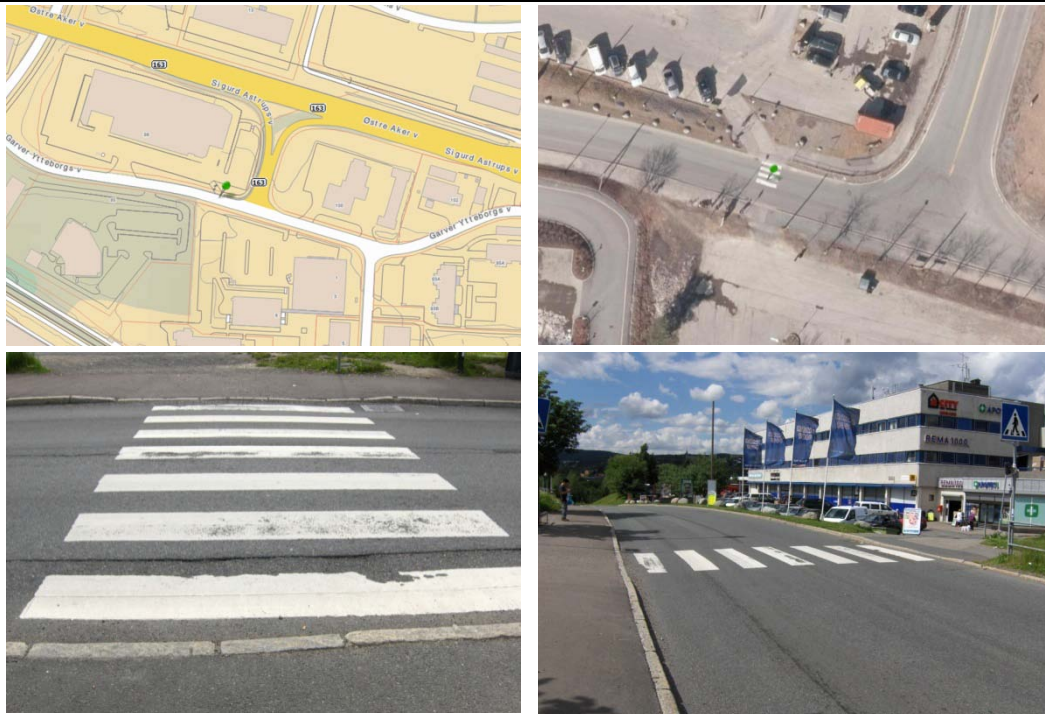
Oversiktskart og bilder

Bydel	Gatenavn / sted			
Stovner	Garver Ytterborgs vei, vest for Sigurd Astrups vei			
Fartsgrense	Utforming	Signal	Opphøyd	Utvlgelseskriterium
50	Strekning	Nei	Nei	Mange ulykker

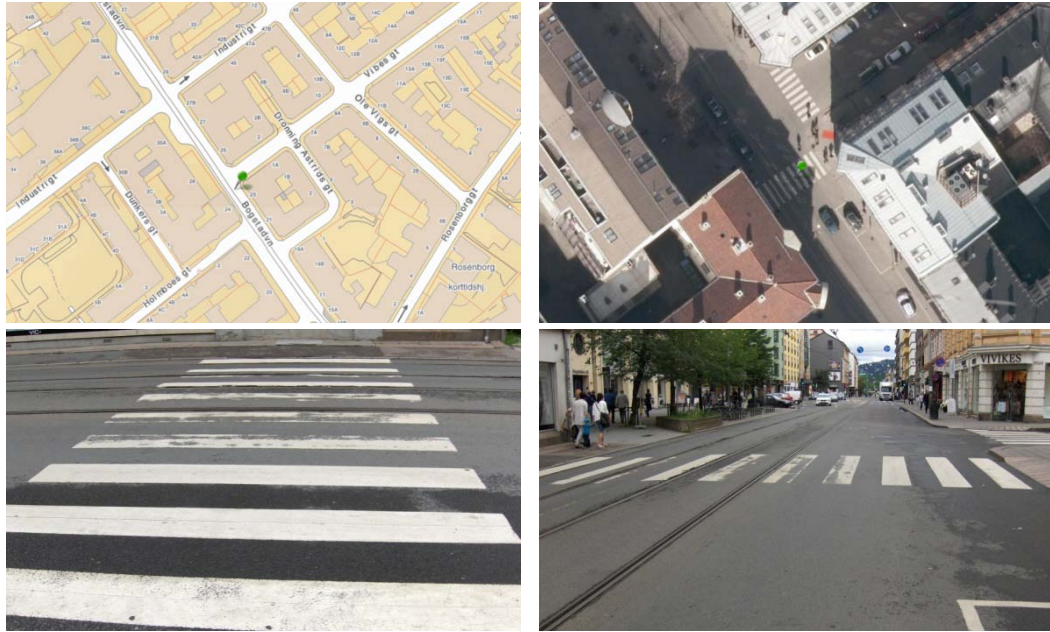
Oversiktskart og bilder

Bydel	Gatenavn / sted			
Frogner	Bogstadveien, sør for kryss med Vibes gate			
Fartsgrense	Utforming	Signal	Opphøyd	Utvelgelseskriterium
50	T-kryss	Nei	Nei	Mange ulykker

Kriterier Oppfylt:	Mye trafikk, mange kryssende fotgjengere, trolig middels fartsnivå.
Risiko Høy risiko:	Mange gangfeltsulykker, lang kryssingsavstand (over 8 m), trikk i gaten, dårlig/mangelfull oppmerking/skilting, men (trolig) middels fartsnivå.
Annet Flere anmerkninger:	For lang kryssingsavstand, slitt gangfeltoppmerking, ingen gangfeltskilt, ødelagt dekke ved trikkeskinner.

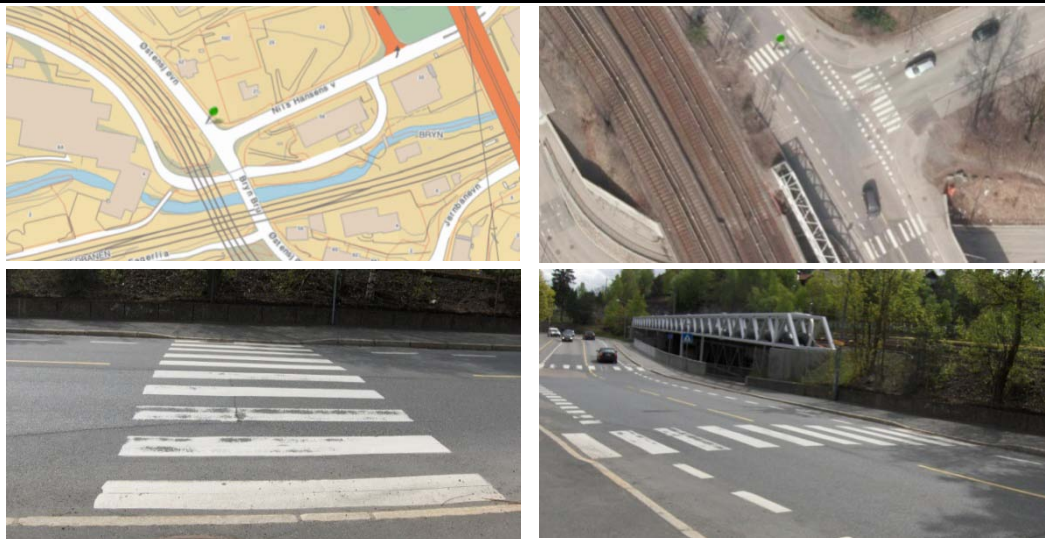
Oversiktskart og bilder

Bydel	Gatenavn / sted			
Gamle Oslo	Østensjøveien, nord for kryss med Nils Hansens vei			
Fartsgrense	Utforming	Signal	Opphøyd	Utvelgelseskriterium
50	T-kryss	Nei	Nei	Mange ulykker

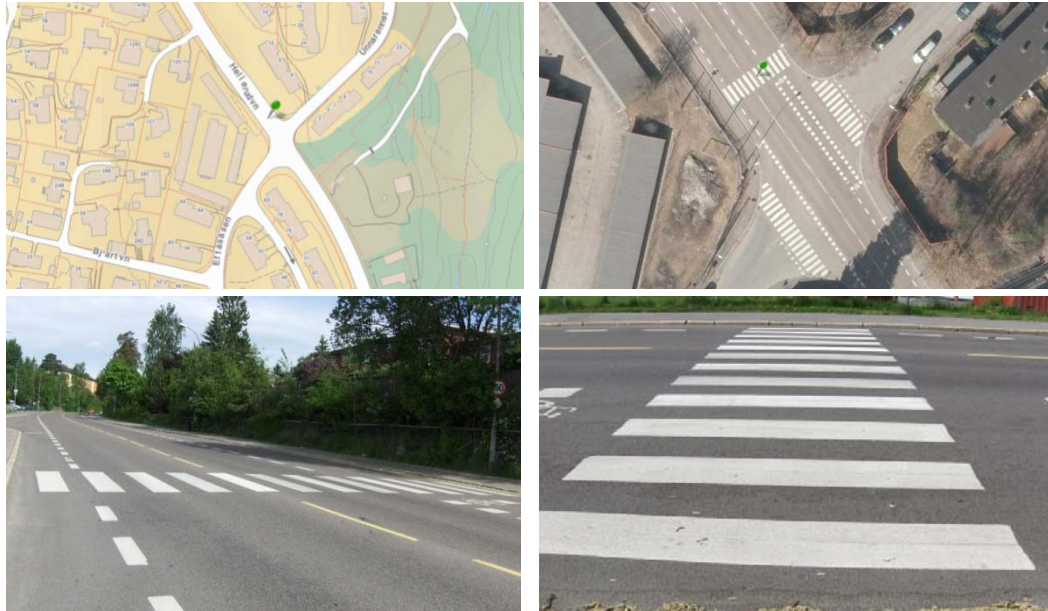
Oversiktskart og bilder

Bydel	Gatenavn / sted			
Østensjø	Hellerudveien, nord for kryss med Unnarenet/Eftasåsen			
Fartsgrense	Utforming	Signal	Opphøyd	Utvelgelseskriterium
50	X-kryss	Nei	Nei	Mange ulykker

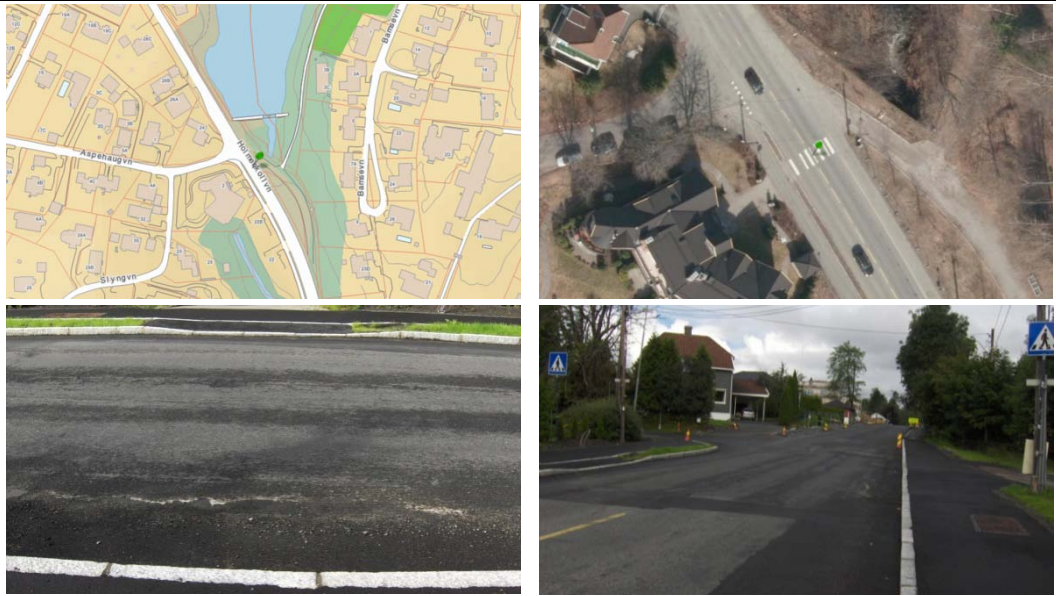
Oversiktskart og bilder

Bydel	Gatenavn / sted			
Vestre Aker	Holmenkollveien, sør for kryss med Aspehaugveien			
Fartsgrense	Utforming	Signal	Opphøyd	Utvelgelseskriterium
40	T-kryss	Nei	Nei	Mange ulykker

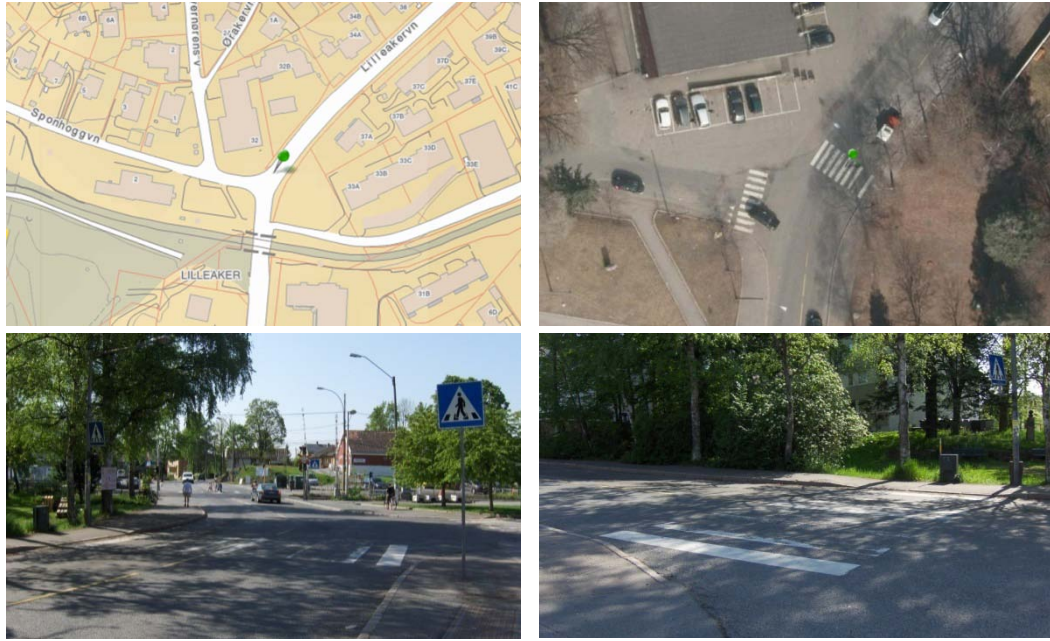
Oversiktskart og bilder

Bydel	Gatenavn / sted			
Ullern	Lilleakerveien, nord for kryss med Sponhoggveien			
Fartsgrense	Utforming	Signal	Opphøyd	Utvelgelseskriterium
40	T-kryss	Nei	Nei	Mange ulykker

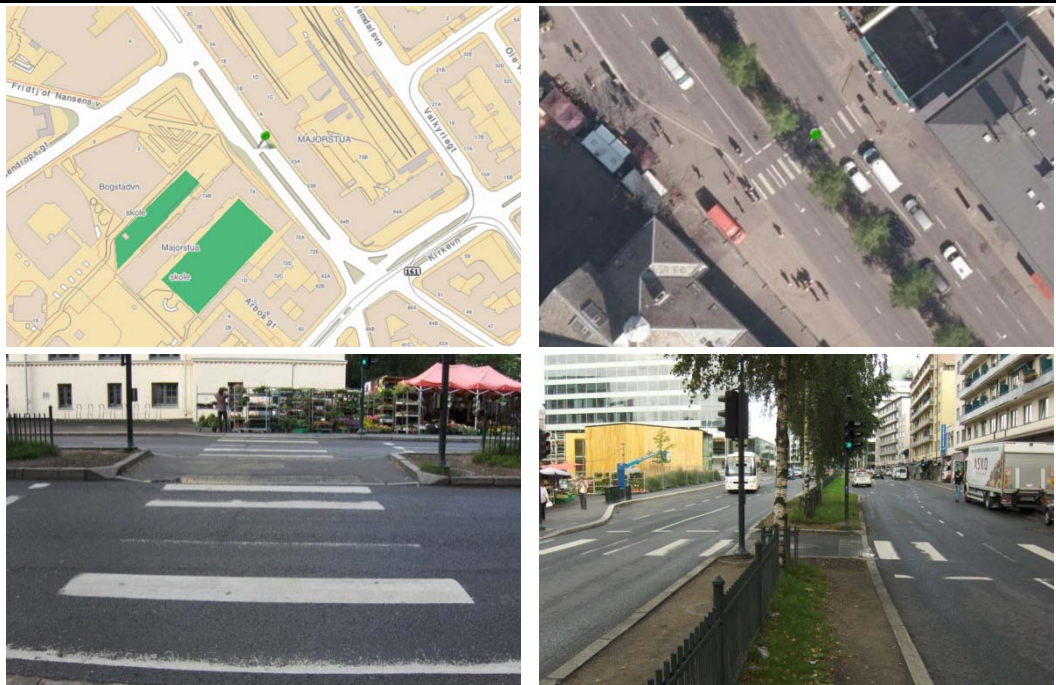
Oversiktskart og bilder

Bydel	Gatenavn / sted			
Frogner	Sørkedalsveien, ved Majorstuen skole			
Fartsgrense	Utforming	Signal	Opphøyd	Utvelgelseskriterium
50	Strekning	Ja	Nei	Mange ulykker

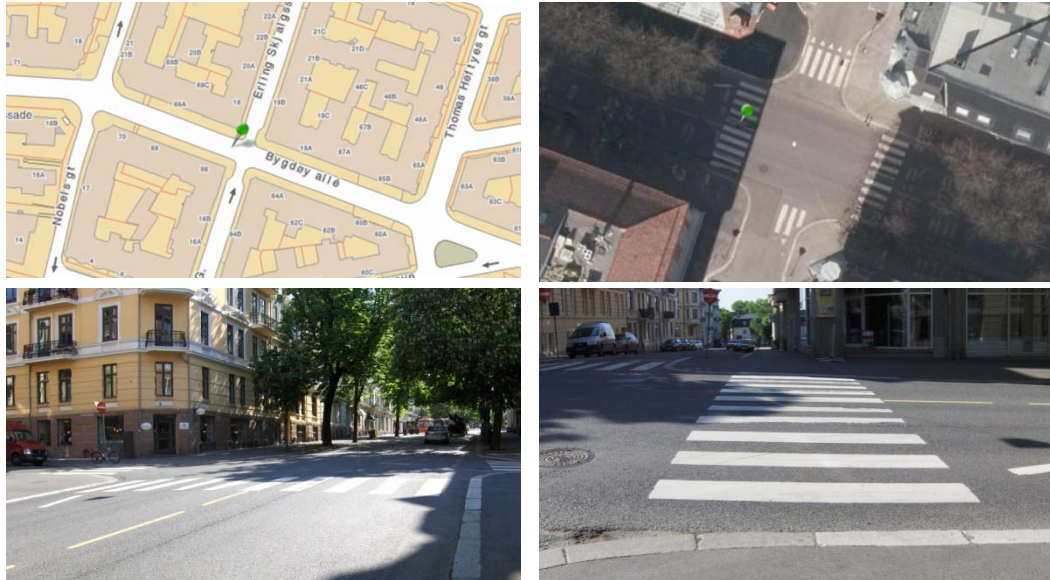
Oversiktskart og bilder

Bydel	Gatenavn / sted			
Frogner	Bygdøy allé, vest for kryss med Erling Skjalgsons gate			
Fartsgrense	Utforming	Signal	Opphøyd	Utvelgelseskriterium
40	X-Kryss	Nei	Nei	Mange ulykker

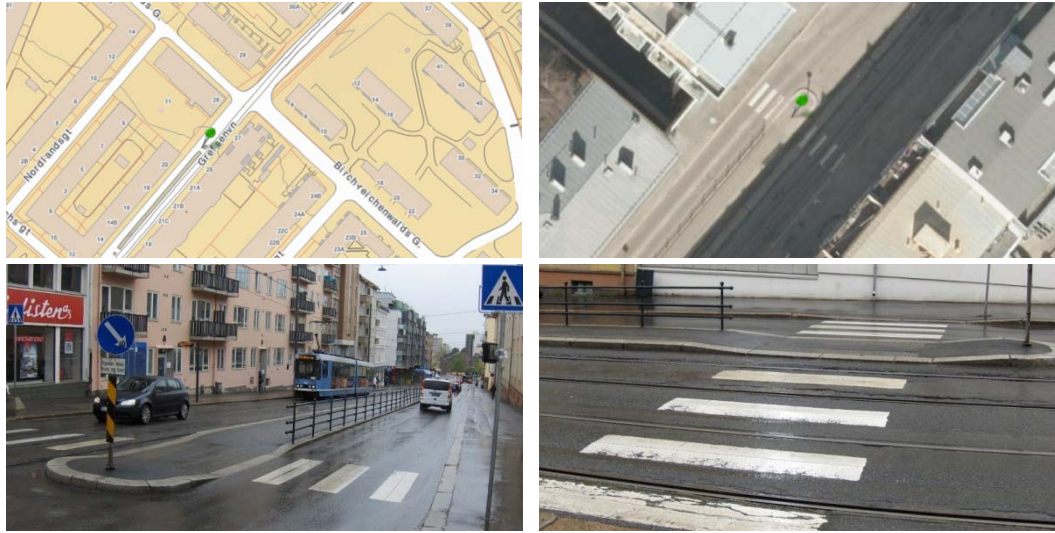
Oversiktskart og bilder

Bydel	Gatenavn / sted			
Sagene	Grefsenveien, ved nr. 25			
Fartsgrense	Utforming	Signal	Opphøyd	Utvelgelseskriterium
40	Strekning / holdeplass	Nei	Nei	Mange ulykker

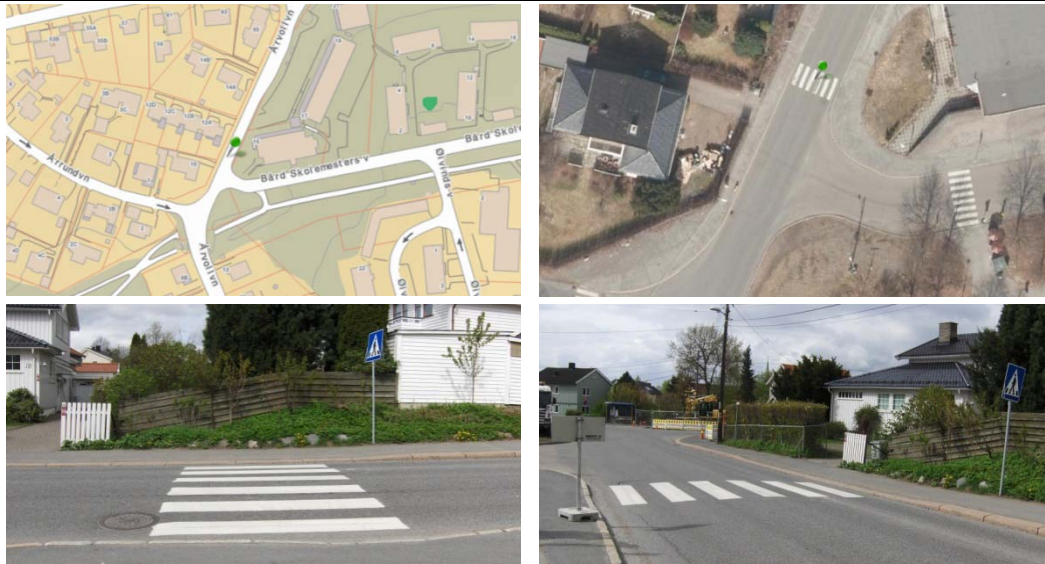
Oversiktskart og bilder

Bydel	Gatenavn / sted			
Bjerke	Årvollveien, nord for kryss med Bård Skolemesters vei			
Fartsgrense	Utforming	Signal	Opphøyd	Utvelgelseskriterium
40	T-kryss	Nei	Nei	Mange ulykker

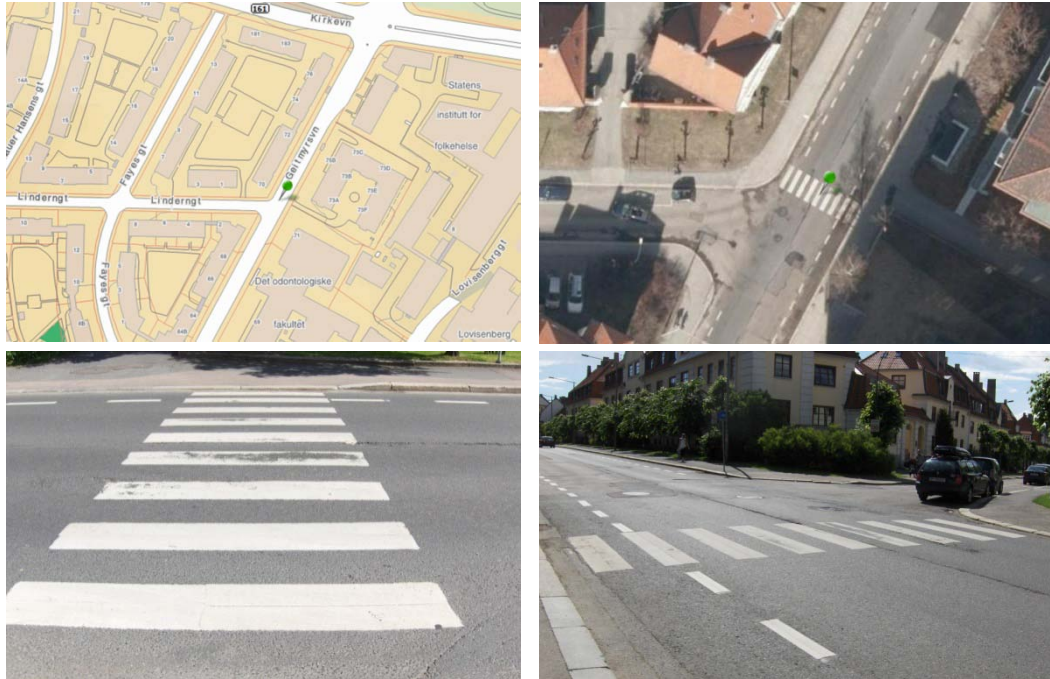
Oversiktskart og bilder

Bydel	Gatenavn / sted			
St. Hanshaugen	Geitmyrsveien, nord for kryss med Linderngata			
Fartsgrense	Utforming	Signal	Opphøyd	Utvelgelseskriterium
40	T-kryss	Nei	Nei	Mange ulykker

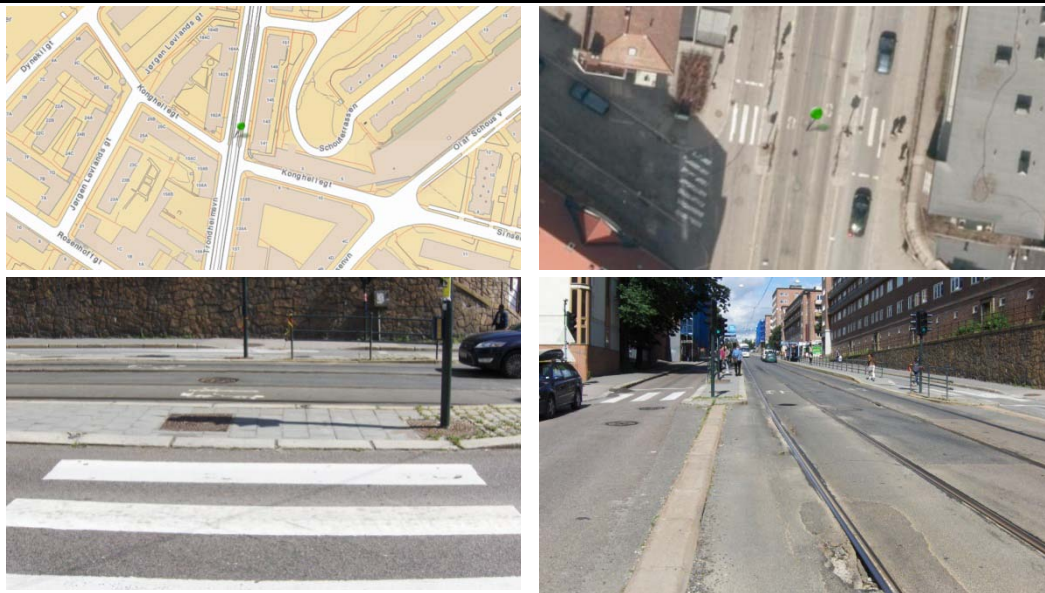
Oversiktskart og bilder

Bydel	Gatenavn / sted			
Grünerløkka	Trondheimsveien, nord for kryss med Konghellegata			
Fartsgrense	Utforming	Signal	Opphøyd	Utvelgelseskriterium
50	X-kryss	Ja	Nei	Mange ulykker

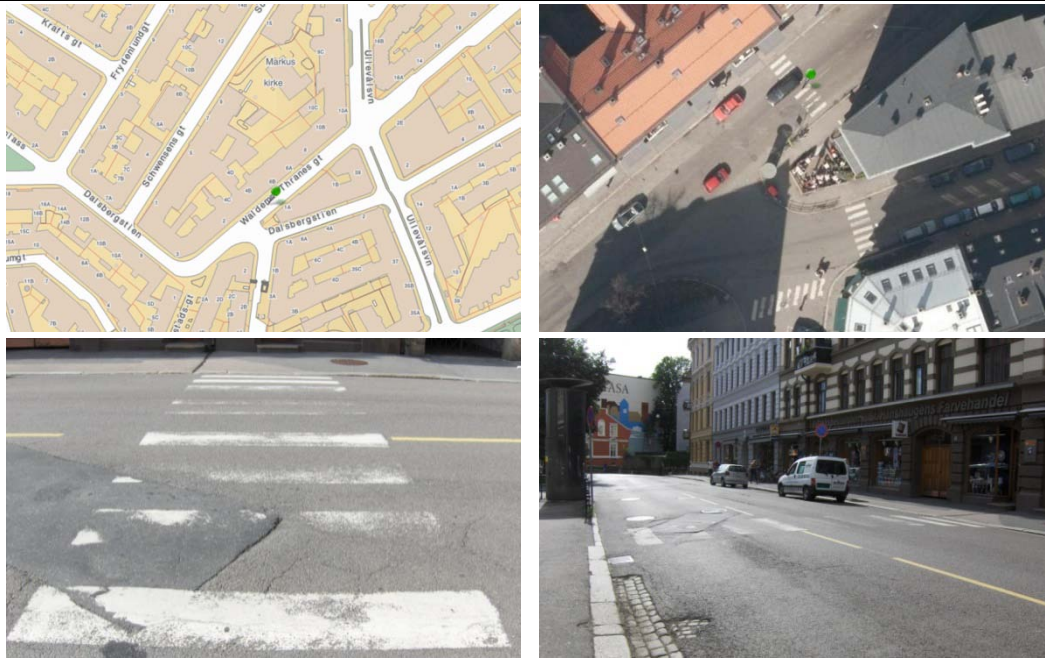
Oversiktskart og bilder

Bydel	Gatenavn / sted			
St. Hanshaugen	Waldemar Thranes gate, nord for kryss med Dalsbergstien			
Fartsgrense	Utforming	Signal	Opphøyd	Utvelgelseskriterium
50	T-kryss	Nei	Nei	Mange ulykker

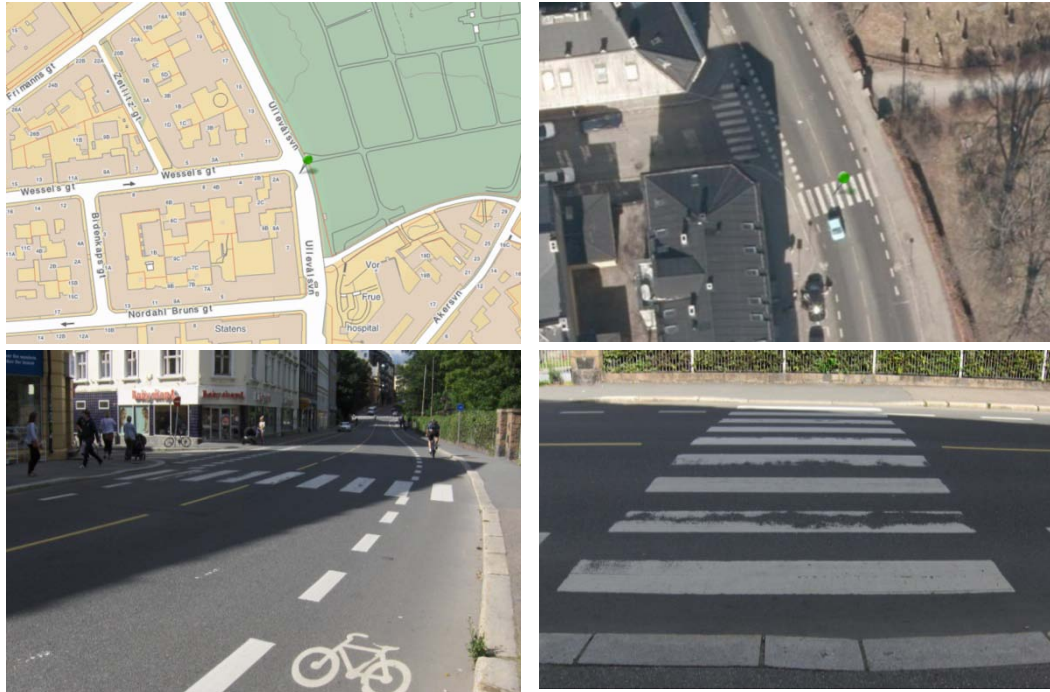
Oversiktskart og bilder

Bydel	Gatenavn / sted			
St. Hanshaugen	Ullevålsveien, sør for kryss med Wessels gate			
Fartsgrense	Utforming	Signal	Opphøyd	Utvelgelseskriterium
50	T-kryss	Nei	Nei	Mange ulykker

Risiko Middels risiko: Middels fartsnivå, mye trafikk, lang kryssingsavstand (over 8 m), slitt/mangelfull skilting/oppmerking, 2 gangfeltsulykker.

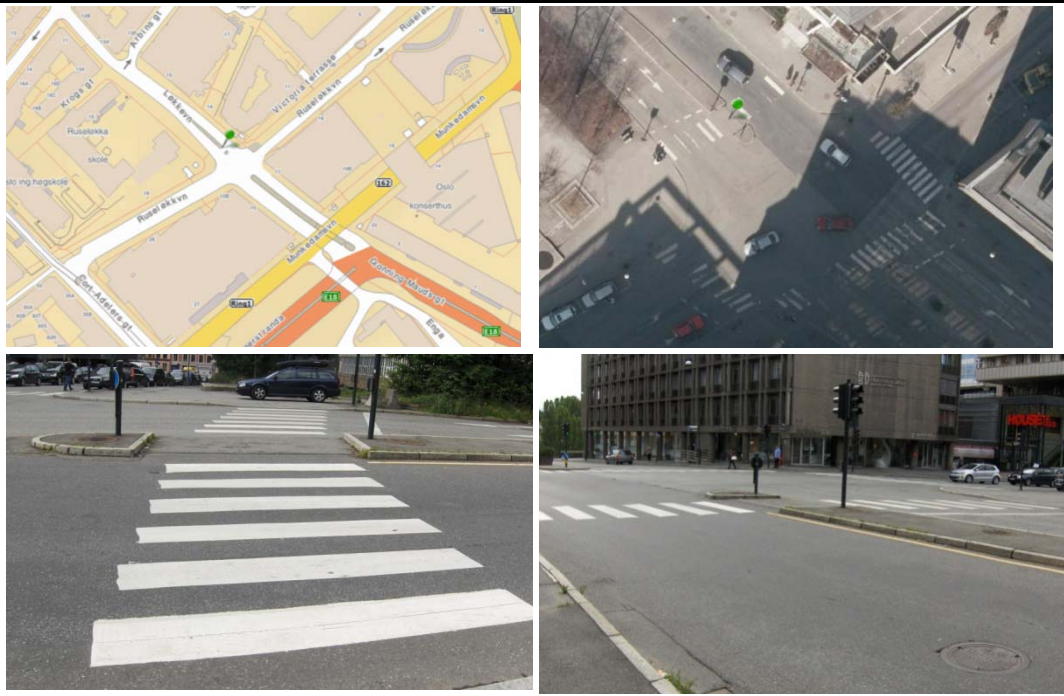
Oversiktskart og bilder

Bydel	Gatenavn / sted			
Sentrum	Løkkeveien, nordvest for kryss med Ruseløkkveien			
Fartsgrense	Utforming	Signal	Opphøyd	Utvelgelseskriterium
40	X-kryss	Ja	Nei	Mange ulykker

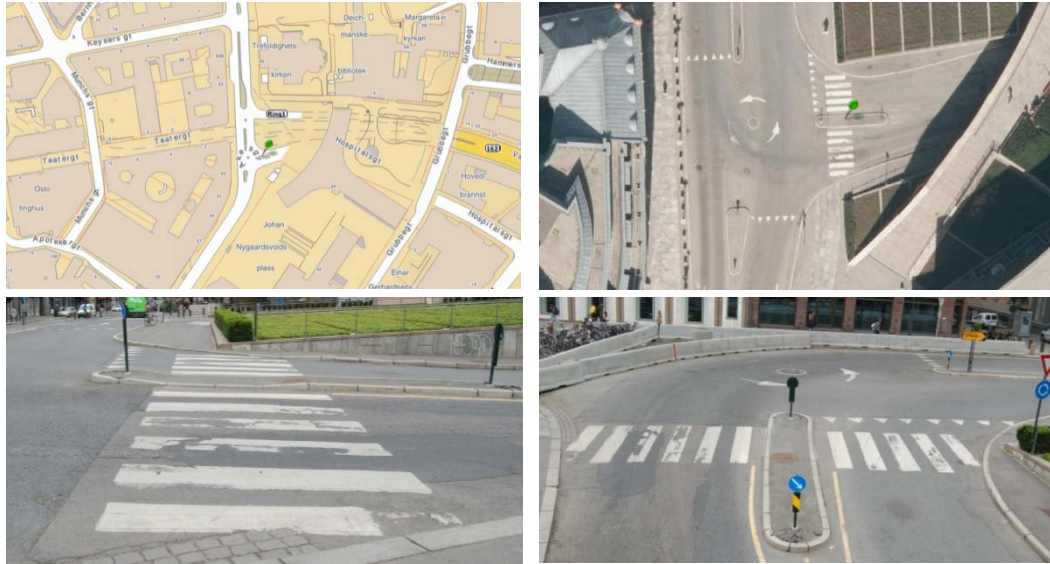
Oversiktskart og bilder

Bydel	Gatenavn / sted			
St. Hanshaugen	Hospitalsgata, øst for kryss med Akersgata			
Fartsgrense	Utforming	Signal	Opphøyd	Utvelgelseskriterium
30	Rundkjøring	Nei	Nei	Mange ulykker

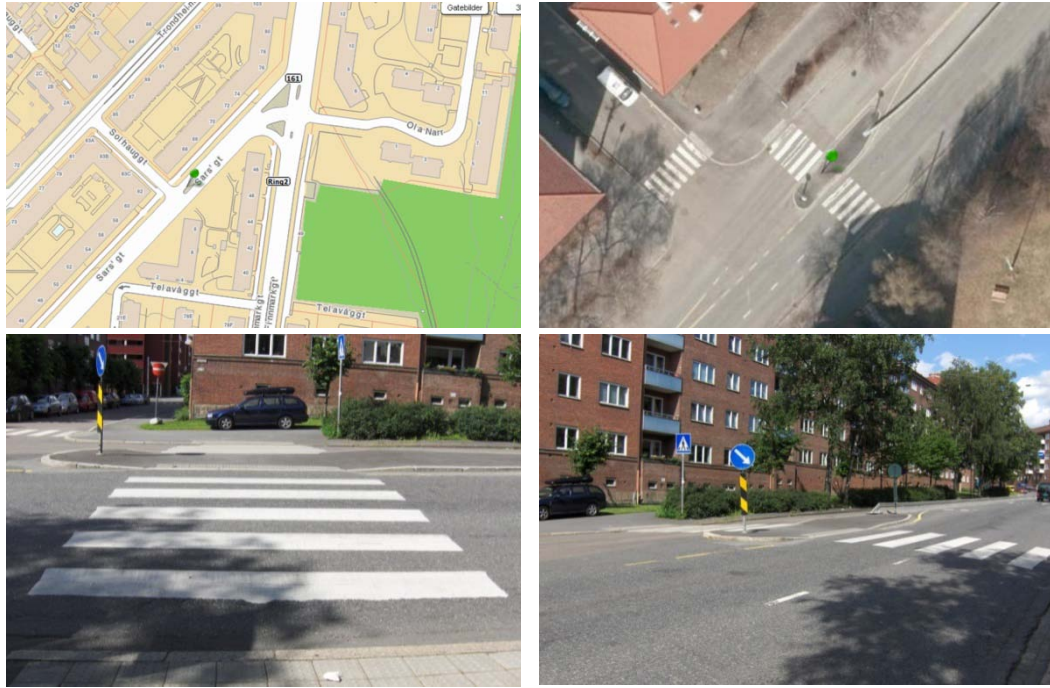
Oversiktskart og bilder

Bydel	Gatenavn / sted			
Grünerløkka	Sars' gate, nord for kryss med Solhauggata			
Fartsgrense	Utforming	Signal	Opphøyd	Utvelgelseskriterium
50	T-kryss	Nei	Nei	Mange ulykker

- Nordgående vei innsnevres til et kjørefelt (ikke 2 kjørefelt i samme retning, fartsdempende effekt og kortere kryssingsavstand) (det er så liten trafikk at dette ikke forventes å gi problemer i forhold til trafikkavvikling). Hvis farten ikke blir mindre enn 45 km/t må det foretas supplerende tiltak.

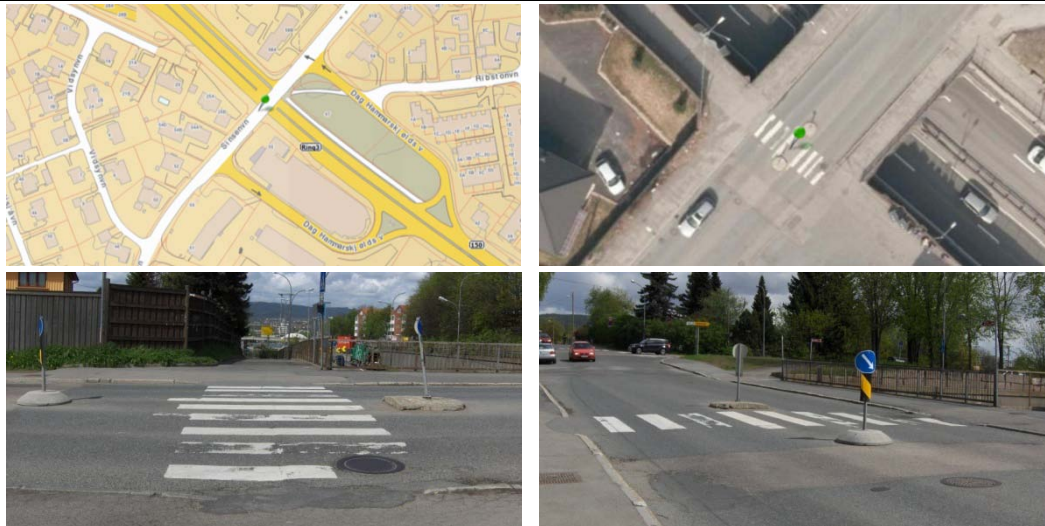
Oversiktskart og bilder

Bydel	Gatenavn / sted			
Grünerløkka	Sinsenveien, sør for lokk over Ring 3			
Fartsgrense	Utforming	Signal	Opphøyd	Utvelgelseskriterium
50	Strekning	Nei	Nei	Mange ulykker

Vei er 8 m bred med 2 kjørefelt. Kun et enkelt gangfeltskilt på vestlig side av veien litt unna gangfeltet. Skjev skilt i midtøy med påbudt kjøreretning. Slitt oppmerking og dekke. Skadet overgang mellom fortau og gangfelt på begge sider. Gangfeltet har en liten (noe provisorisk) og ødelagt midtøy. Det er veibelysning i nærheten av gangfeltet på vestlig side. Kompleks trafikkbilde: 1) gang- og sykkelvei langs ring 3 krysser i dette gangfeltet, 2) i tillegg nord-sør trafikken i denne gaten kommer trafikk vest og øst på ring 3 inn på veien hvor dette gangfeltet, 3) utkjøringen til en matbutikk ligger rett sør for gangfeltet.

Annet Flere anmerkninger: Kun et gangfeltskilt, skjev skilt i midtøy, slitt gangfeltoppmerking, slitt dekke, skadet overgang mellom fortau og gangfelt, midlertidig midtøy, skadet midtøy, trolig dårlig veibelysning på østlig side.

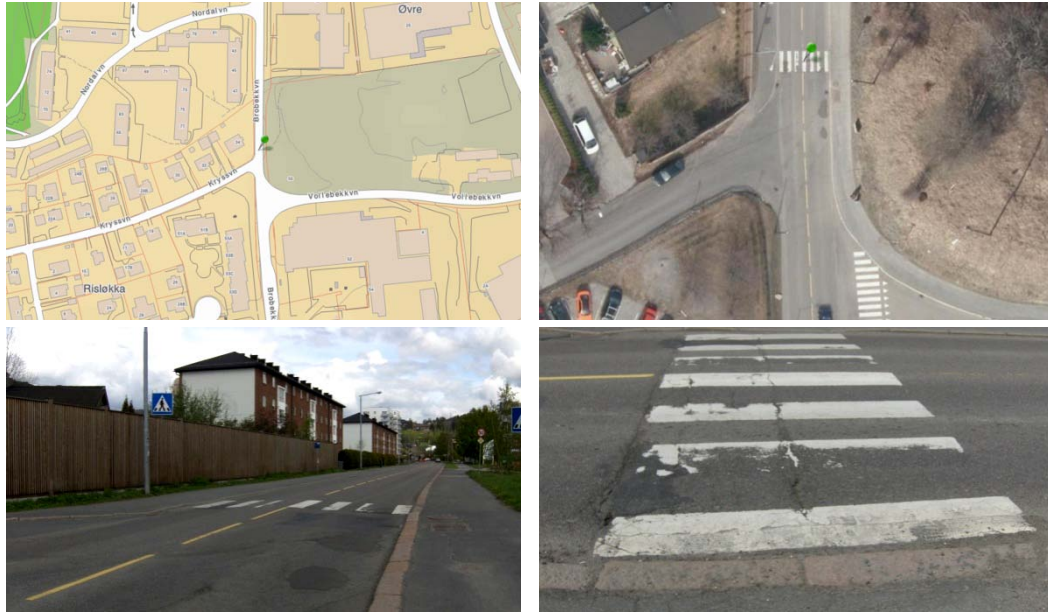
Oversiktskart og bilder

Bydel	Gatenavn / sted			
Bjerke	Brobekkveien, nord for kryss med Kryssveien			
Fartsgrense	Utforming	Signal	Opphøyd	Utvelgelseskriterium
50	T-kryss	Nei	Nei	Mange ulykker

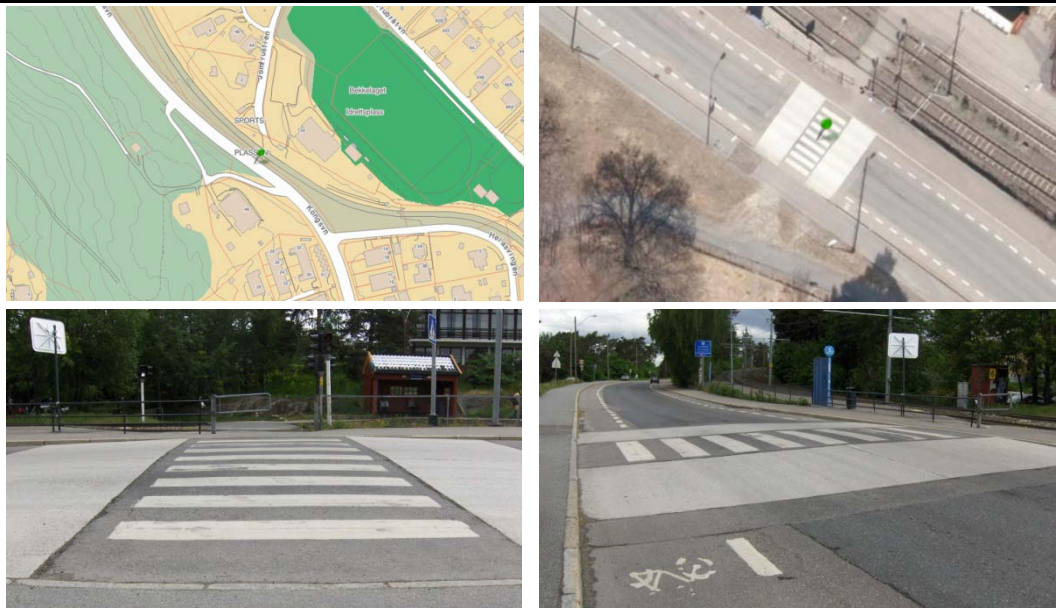
Oversiktskart og bilder

Bydel	Gatenavn / sted			
Nordstrand	Kongsveien ved Sportsplassen holdeplass			
Fartsgrense	Utforming	Signal	Opphøyd	Utvelgelseskriterium
40	Strekning	Nei	Ja	Mange ulykker

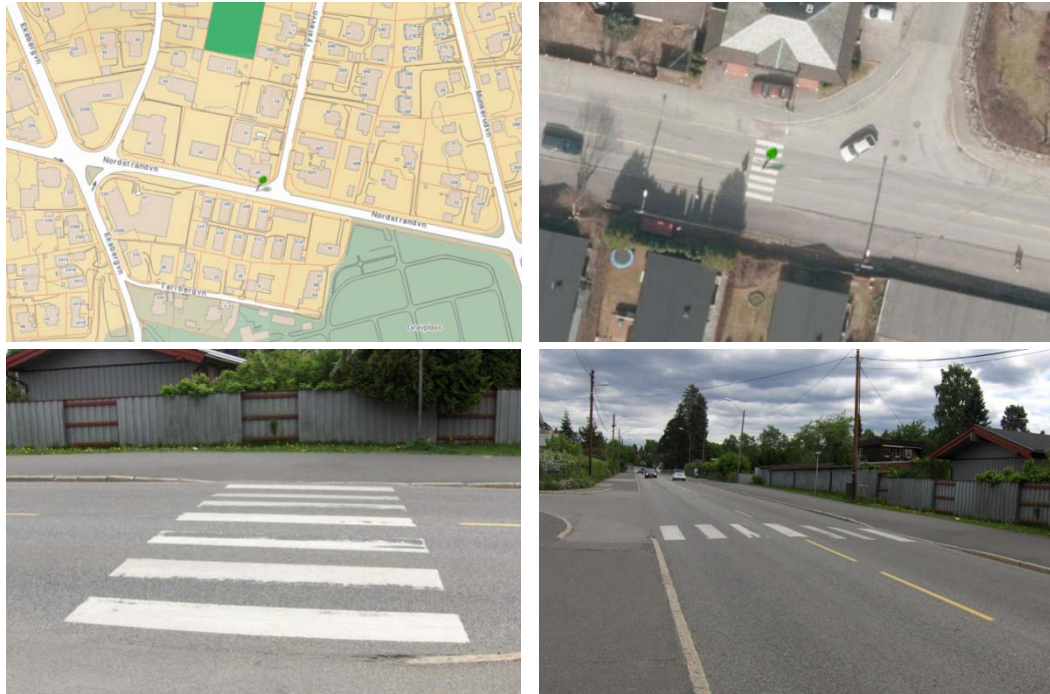
Oversiktskart og bilder

Bydel	Gatenavn / sted			
Nordstrand	Nordstrandveien, vest for kryss med Tyslevveien			
Fartsgrense	Utforming	Signal	Opphøyd	Utvelgelseskriterium
50	T-kryss	Nei	Nei	Mange ulykker

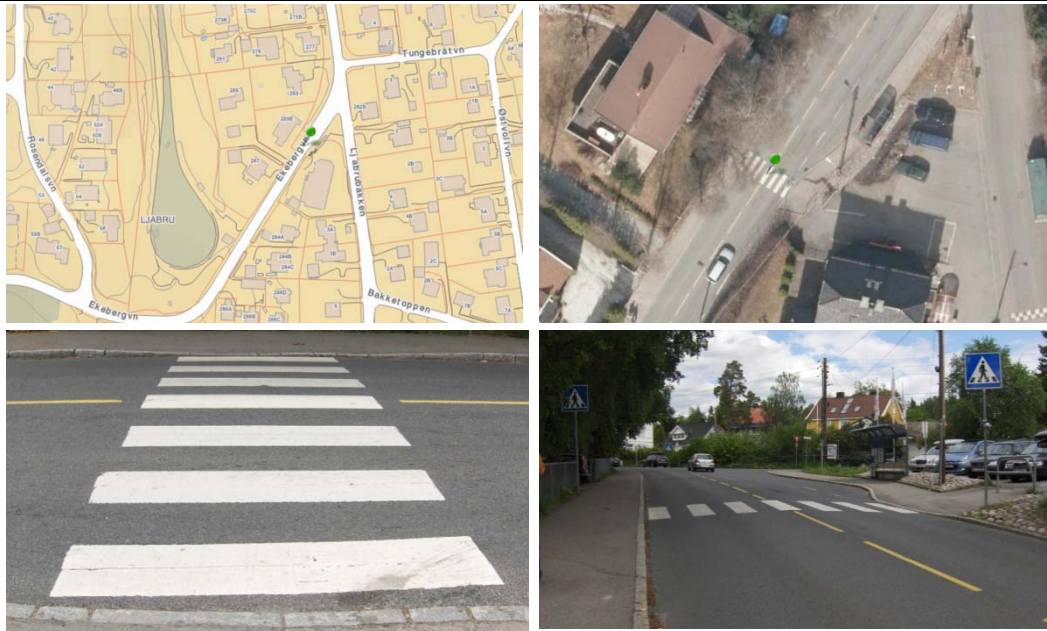
Oversiktskart og bilder

Bydel	Gatenavn / sted			
Nordstrand	Ekebergveien ved Ljabrubakken 1			
Fartsgrense	Utforming	Signal	Opphøyd	Utvelgelseskriterium
40	Strekning	Nei	Nei	Mange ulykker

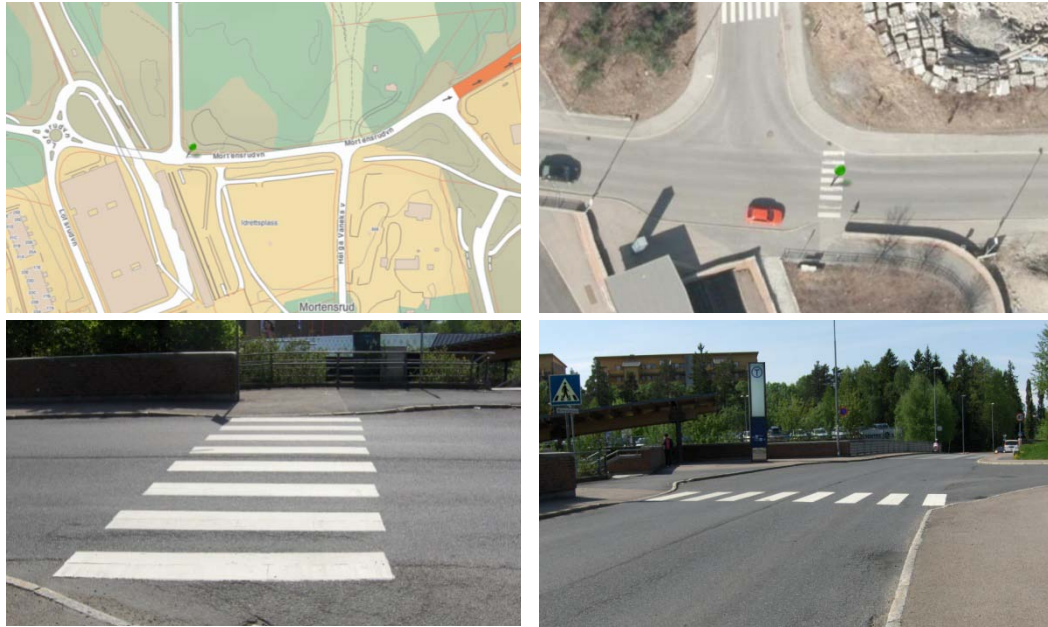
Oversiktskart og bilder

Bydel	Gatenavn / sted			
Sør Nordstrand	Mortensrudveien, øst for kryss med Gamle Bygdevei			
Fartsgrense	Utforming	Signal	Opphøyd	Utvelgelseskriterium
40	T-kryss	Nei	Nei	Mange ulykker

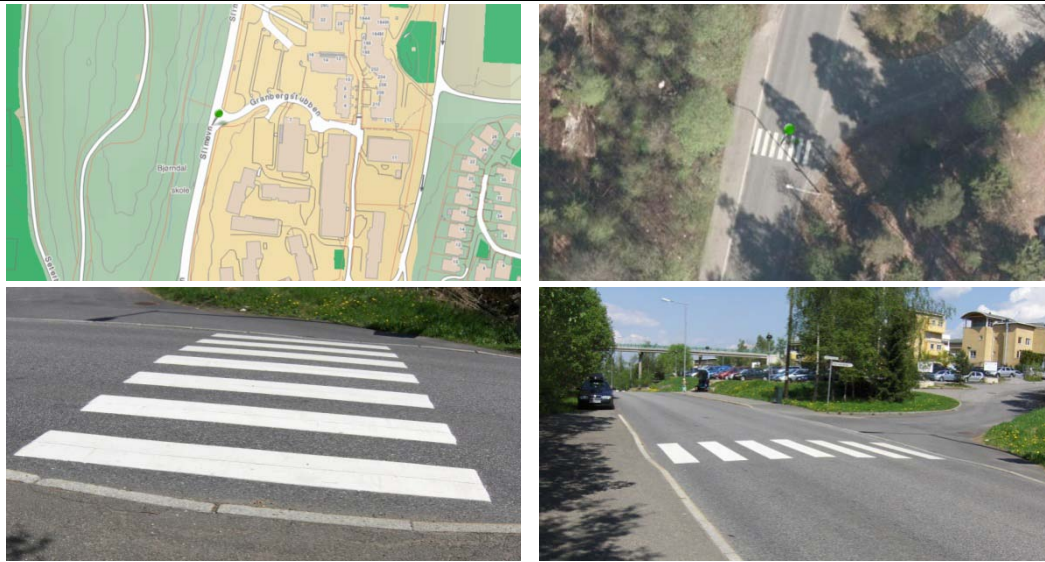
Oversiktskart og bilder

Bydel	Gatenavn / sted			
Sør Nordstrand	Slimeveien, sør for kryss med Granbergstubben			
Fartsgrense	Utforming	Signal	Opphøyd	Utvelgelseskriterium
50	T-kryss	Nei	Nei	Mange ulykker

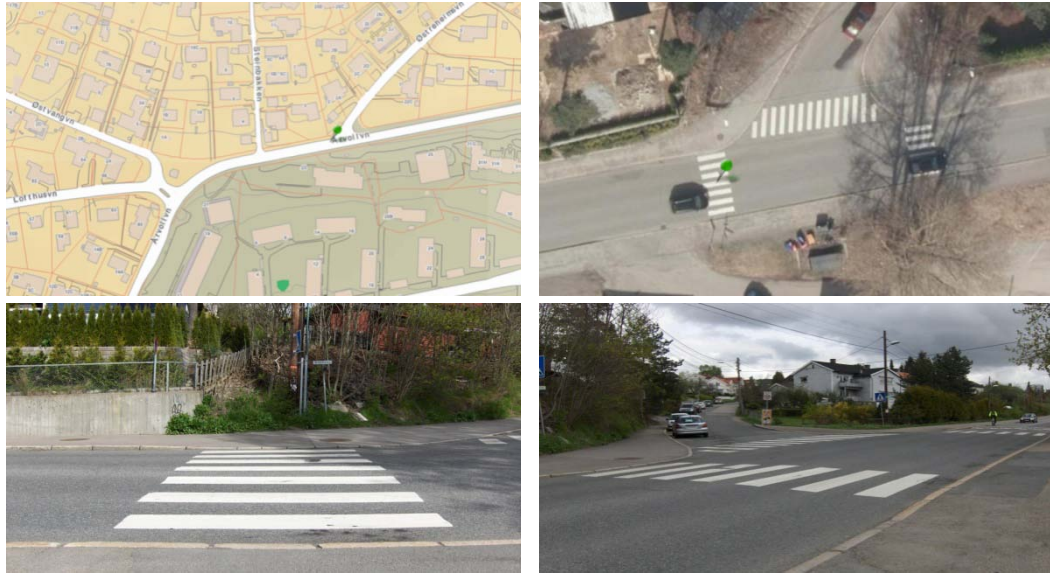
Oversiktskart og bilder

Bydel	Gatenavn / sted			
Bjerke	Årvollveien, vest for kryss med Østreheimsveien			
Fartsgrense	Utforming	Signal	Opphøyd	Utvelgelseskriterium
40	T-kryss	Nei	Nei	Dødsulykke

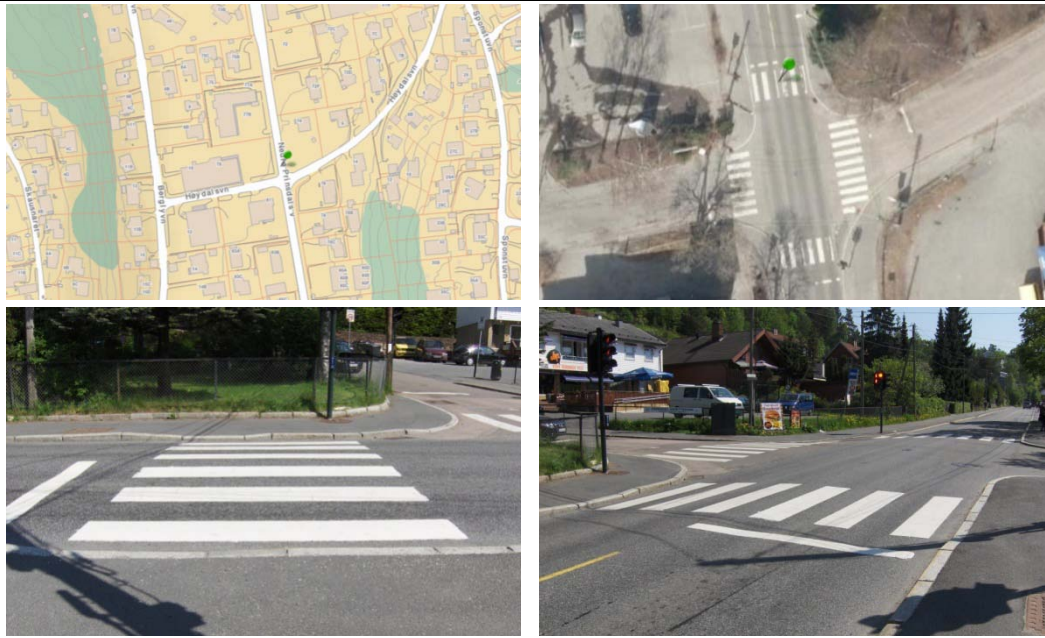
Oversiktskart og bilder

Bydel	Gatenavn / sted			
Sør Nordstrand	Nedre prinsdals vei, nord for kryss med Høydalsveien			
Fartsgrense	Utforming	Signal	Opphøyd	Utvelgelseskriterium
40	Kryss	Ja	Nei	Dødsulykke
