TØI rapport 1231/2012

Kvalitetssikring av 75 gangfelt i Oslo

Title: Inspection of 75 pedestrian crossings in Oslo

Transportøkonomisk institutt (TØI) har gjennomført en temainspeksjon av 75 gangfelt i Oslo med henblikk på å anbefale tiltak som kan forbedre sikkerheten.

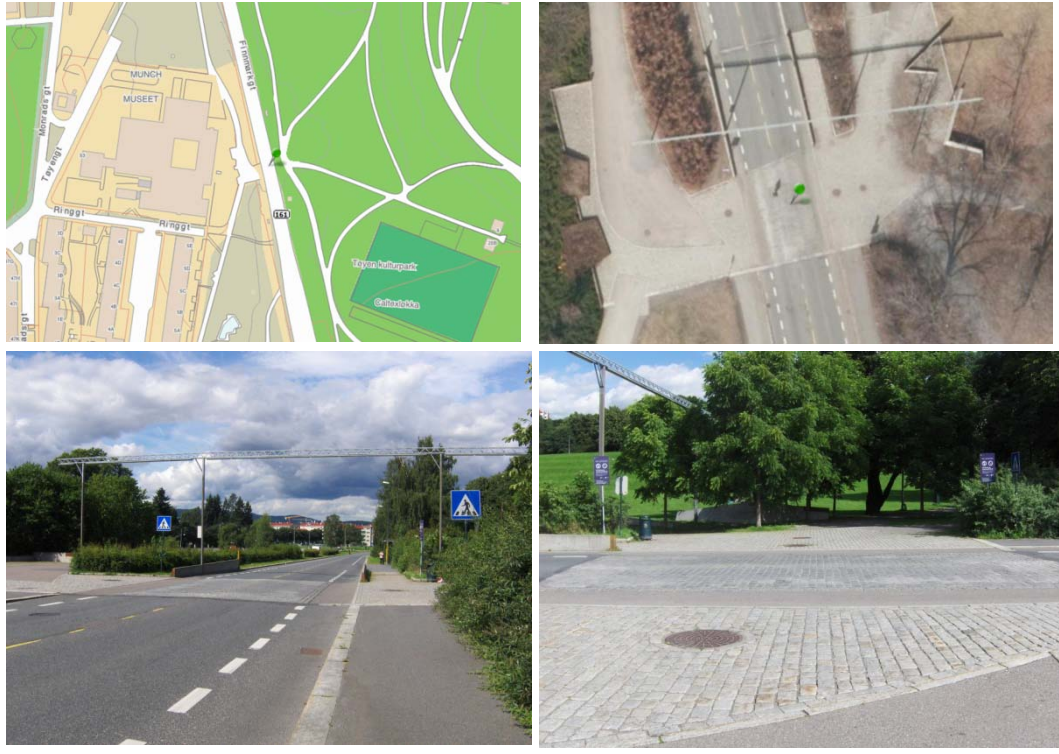
Oversiktskart og bilder

Veier er 9 m bred med 2 kjørefelt. Gangfeltet er merket med lyse brostein og veibelysning som går som et stativ over hele veien. Bidrar også til å gjøre trafikanter oppmerksomme på gangfeltet. Busstopp i nord og sør. Gjerde langs veien i nord, så man må krysse i gangfeltet. Gang- og sykkelvei på vestlig side av veien som krysser over i park i øst. Grei oversikt, men mange ulike trafikanter.

- Anlegg av midtøy før og etter brostein (kortere kryssingsavstand) er ønskelig.

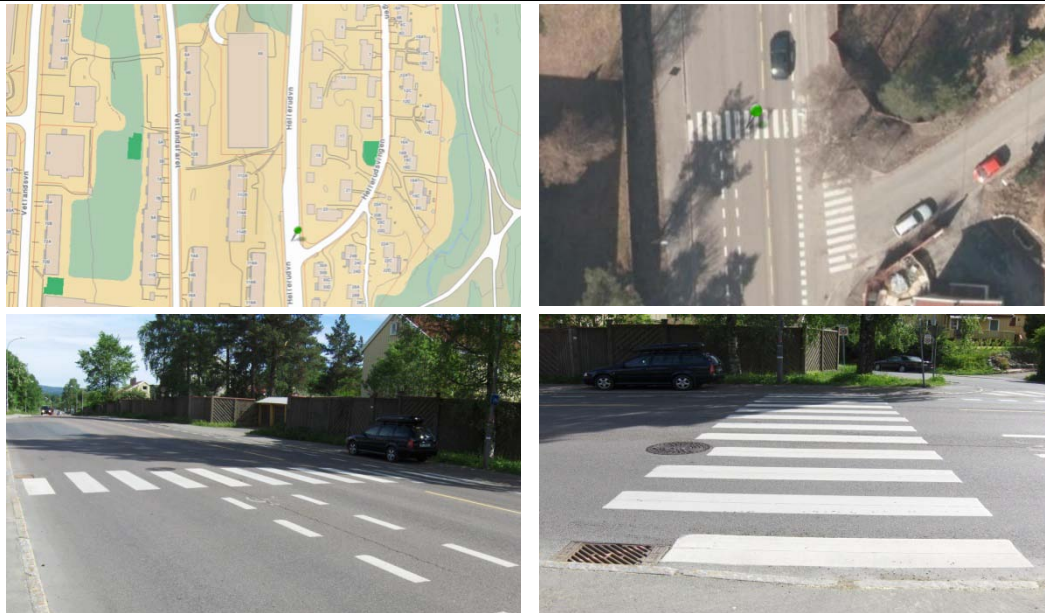
Oversiktskart og bilder

Bydel	Gatenavn / sted			
Østernsjø	Ytre Ringvei, nord for kryss med Hellerudsvingen sørlig			
Fartsgrense	Utforming	Signal	Opphøyd	Utvelgelseskriterium
50	T-kryss	Nei	Nei	Henvendelser

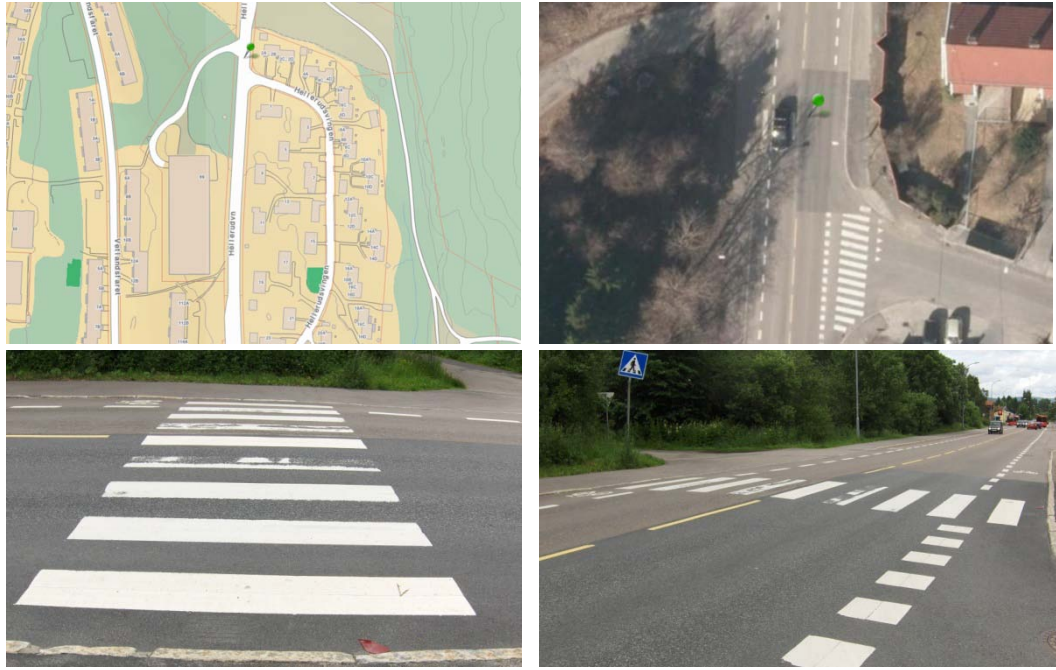
Oversiktskart og bilder

Bydel	Gatenavn / sted			
Østernsjø	Ytre Ringvei, nord for kryss med Hellerudsvingen nordlig			
Fartsgrense	Utforming	Signal	Opphøyd	Utvelgelseskriterium
50	T-kryss	Nei	Nei	Henvendelser

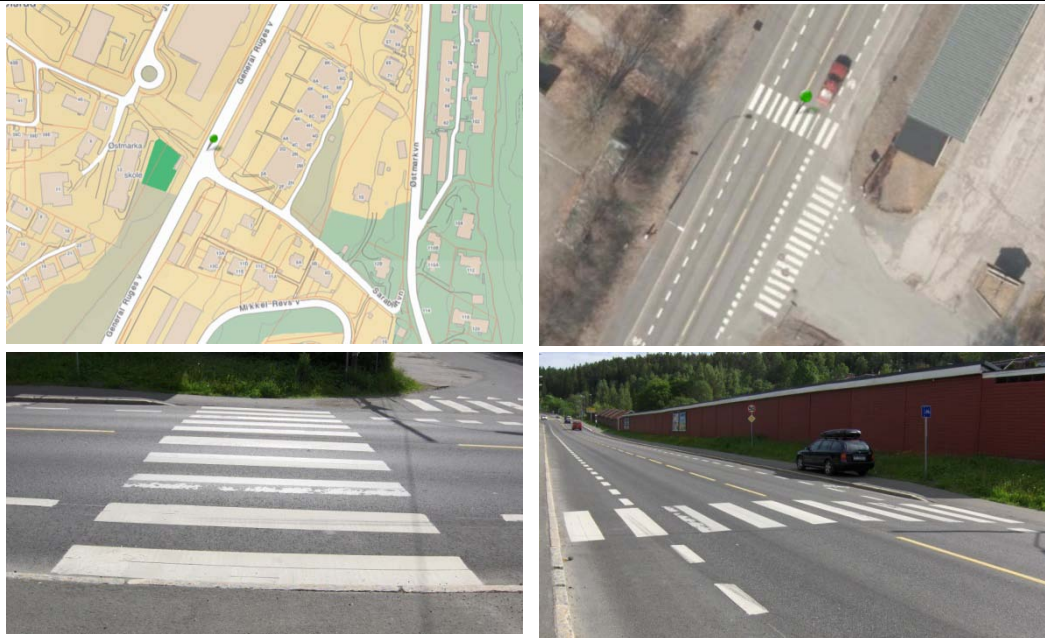
Oversiktskart og bilder

Bydel	Gatenavn / sted			
Østensjø	Ytre Ringvei, nord for kryss med Sarabråtveien			
Fartsgrense	Utforming	Signal	Opphøyd	Utvelgelseskriterium
50	T-kryss	Nei	Nei	Henvendelser

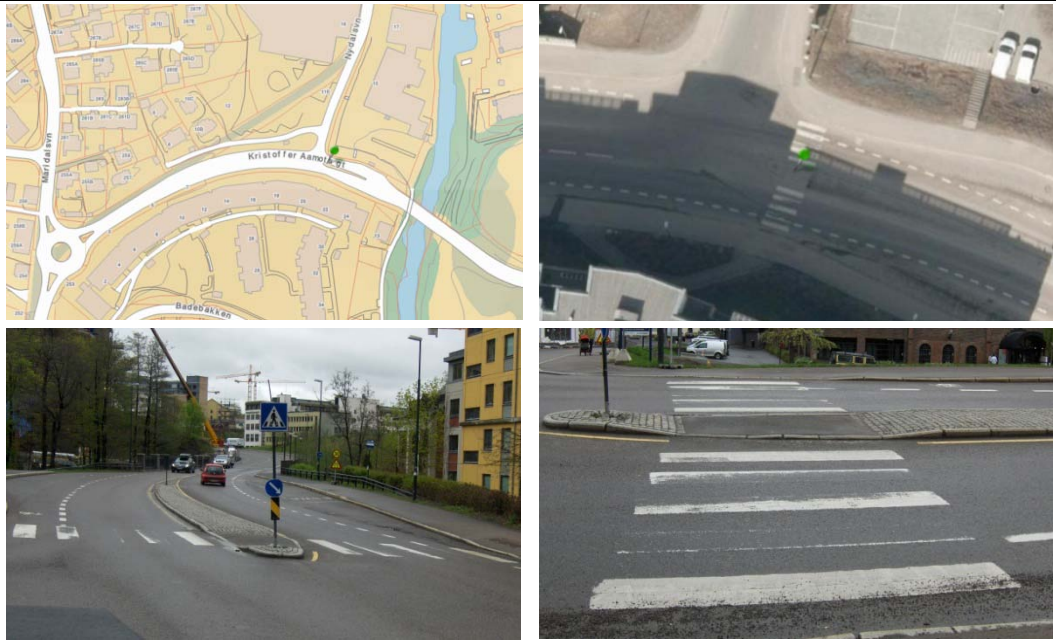
Oversiktskart og bilder

Bydel	Gatenavn / sted			
Nordre Aker	Kristoffer Aamots gate, øst for kryss med Nydalsveien			
Fartsgrense	Utforming	Signal	Opphøyd	Utvelgelses kriterium
50	T-kryss	Nei	Nei	Henvendelser

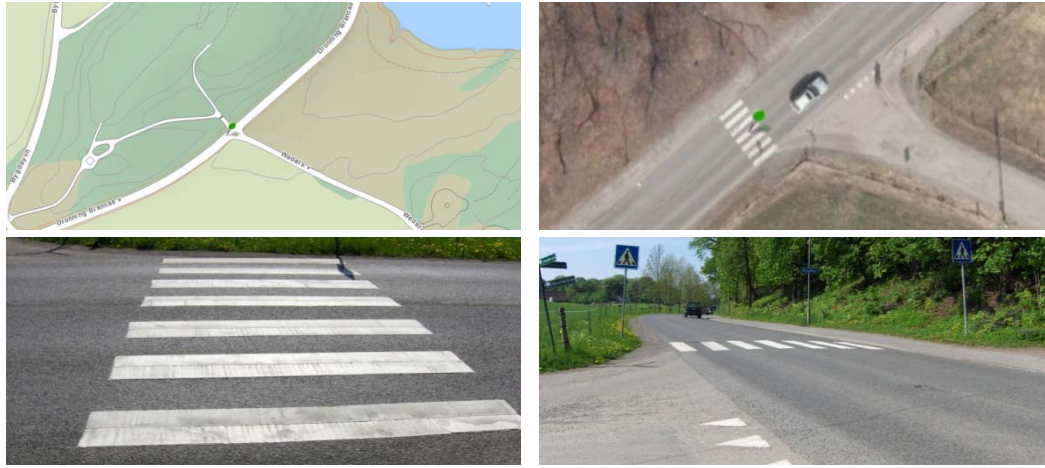
Oversiktskart og bilder

Bydel	Gatenavn / sted			
Frogner	Dronning Blancas vei, sør for kryss med Wedels vei			
Fartsgrense	Utforming	Signal	Opphøyd	Utvelgelseskriterium
60	T-kryss	Nei	Nei	Fartsgrense på 60 km/t

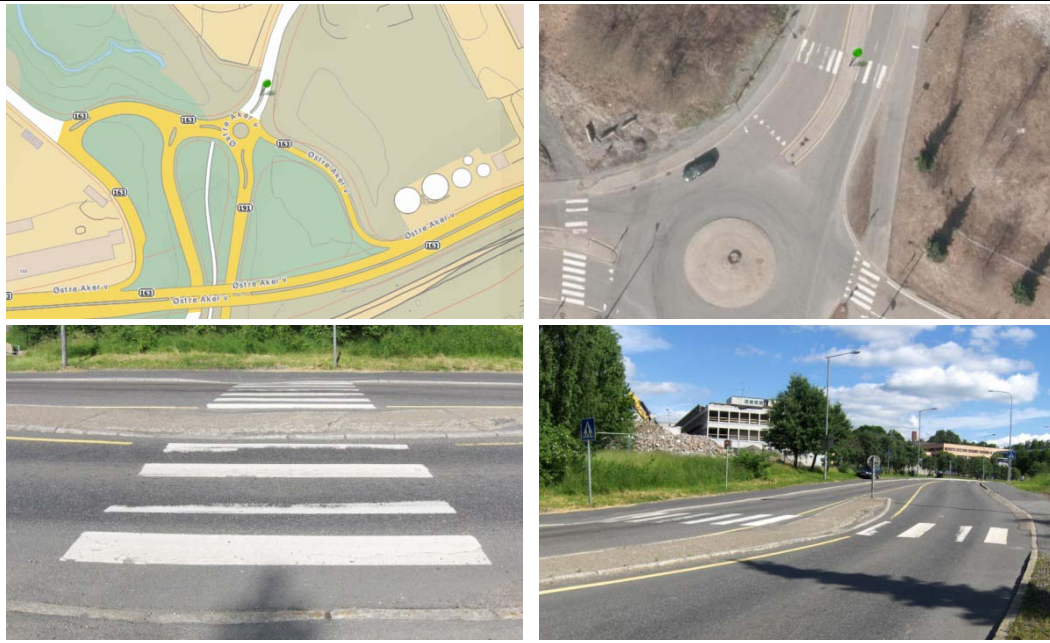
Oversiktskart og bilder

Bydel	Gatenavn / sted			
Bjerke	Nedre Kalbakkvei, nord for rampe Østre Aker vei (rundkjøring)			
Fartsgrense	Utforming	Signal	Opphøyd	Utvelgelseskriterium
60	Rundkjøring / rampe	Nei	Nei	Fartsgrense på 60 km/t

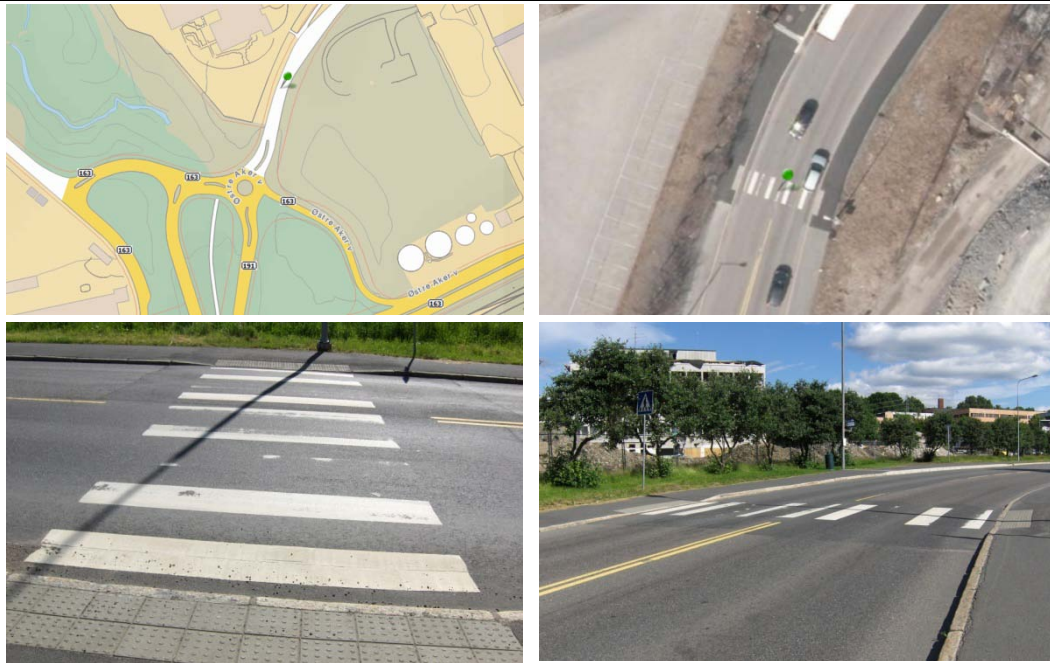
Oversiktskart og bilder

Bydel	Gatenavn / sted			
Bjerke	Nedre Kalbakkvei, 10 0 m nord for rampe Østre Aker vei			
Fartsgrense	Utforming	Signal	Opphøyd	Utvelgelseskriterium
60	Strekning	Nei	Nei	Fartsgrense på 60 km/t

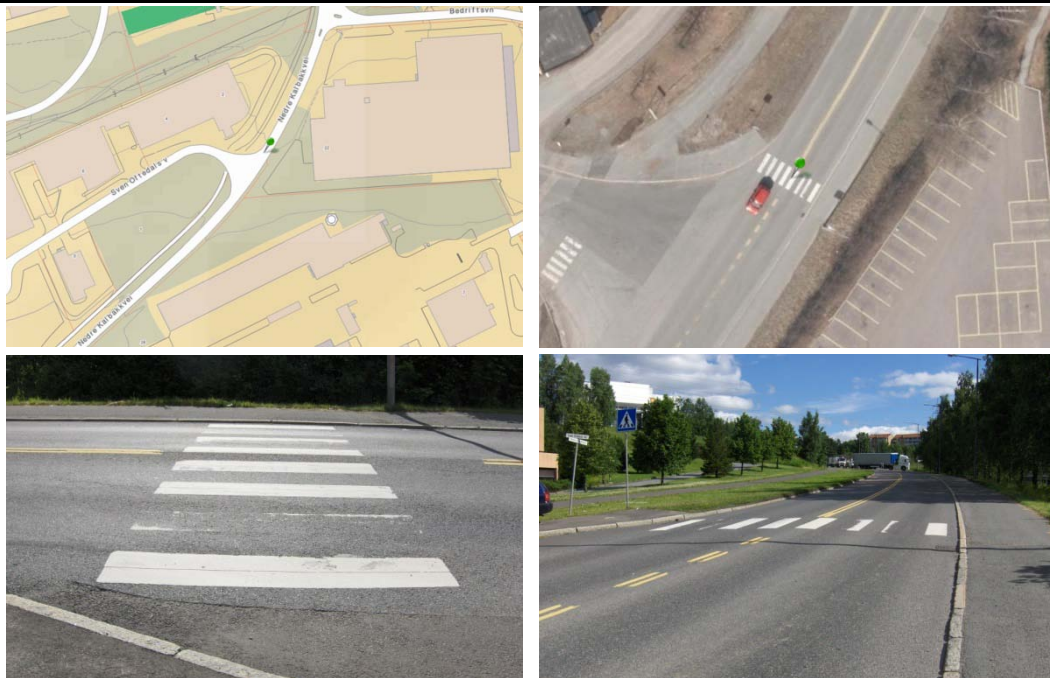
Oversiktskart og bilder

Bydel	Gatenavn / sted			
Bjerke	Nedre Kalbakkvei, nord for kryss med Sven Oftedals vei			
Fartsgrense	Utforming	Signal	Opphøyd	Utvelgelseskriterium
60	T-kryss	Nei	Nei	Fartsgrense på 60 km/t

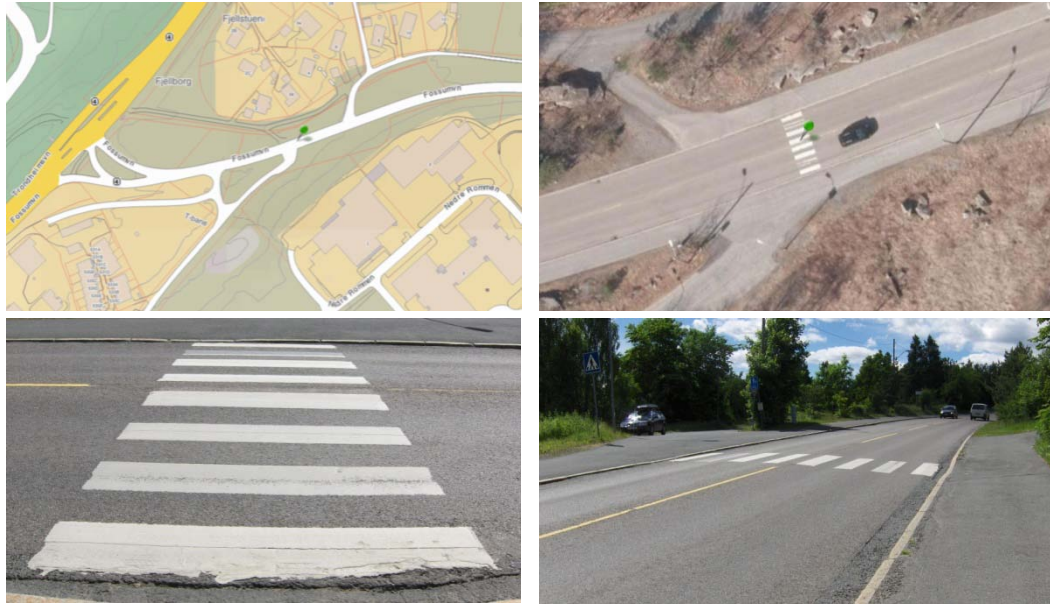
Oversiktskart og bilder

Bydel	Gatenavn / sted			
Stovner	Fossumveien, sør for RV4			
Fartsgrense	Utforming	Signal	Opphøyd	Utvelgelseskriterium
60	Strekning	Nei	Nei	Fartsgrense på 60 km/t

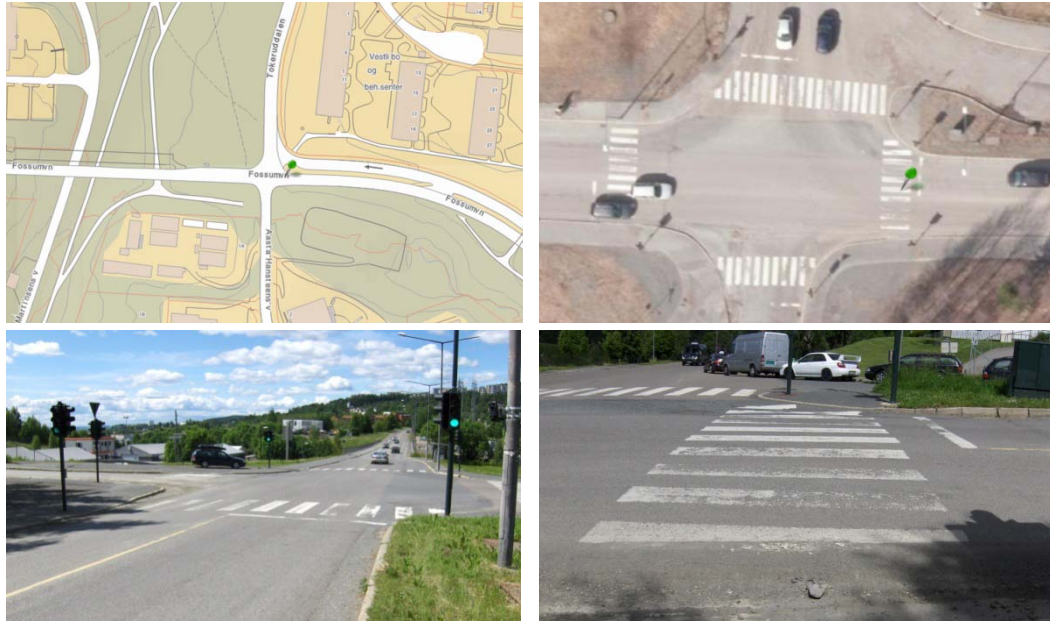
Oversiktskart og bilder

Bydel	Gatenavn / sted			
Stovner	Fossumveien, øst for kryss med Tokeruddalen			
Fartsgrense	Utforming	Signal	Opphøyd	Utvelgelseskriterium
60	Kryss	Ja	Nei	Fartsgrense på 60 km/t

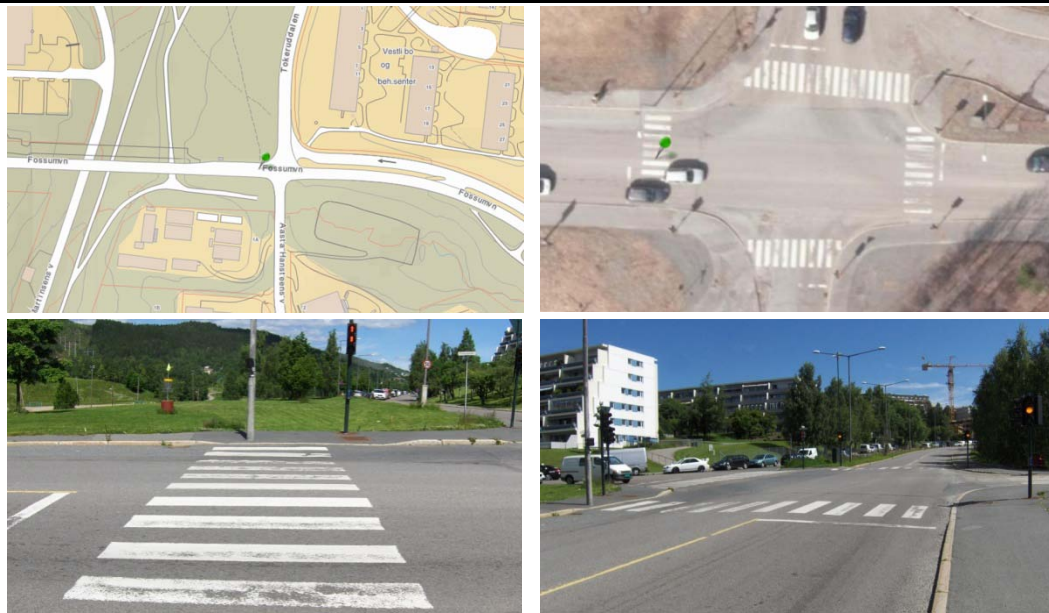
Oversiktskart og bilder

Bydel	Gatenavn / sted			
Stovner	Fossumveien, vest for kryss med Tokeruddalen			
Fartsgrense	Utforming	Signal	Opphøyd	Utvelgelseskriterium
60	Kryss	Ja	Nei	Fartsgrense på 60 km/t

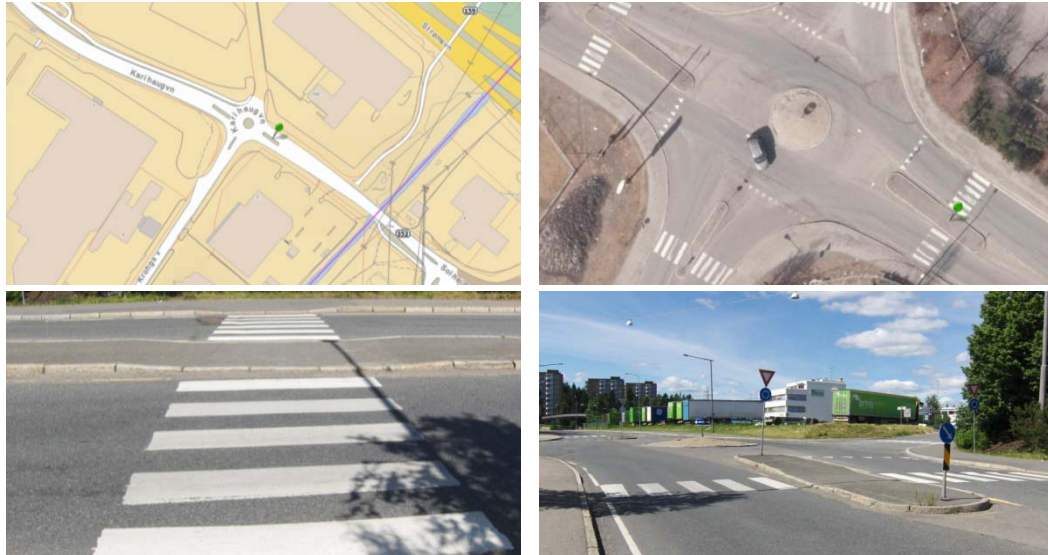
Oversiktskart og bilder

Bydel	Gatenavn / sted			
Stovner	Karihaugveien, øst for kryss med Per Krohgs vei			
Fartsgrense	Utforming	Signal	Opphøyd	Utvelgelseskriterium
60	Rundkjøring	Nei	Nei	Fartsgrense på 60 km/t

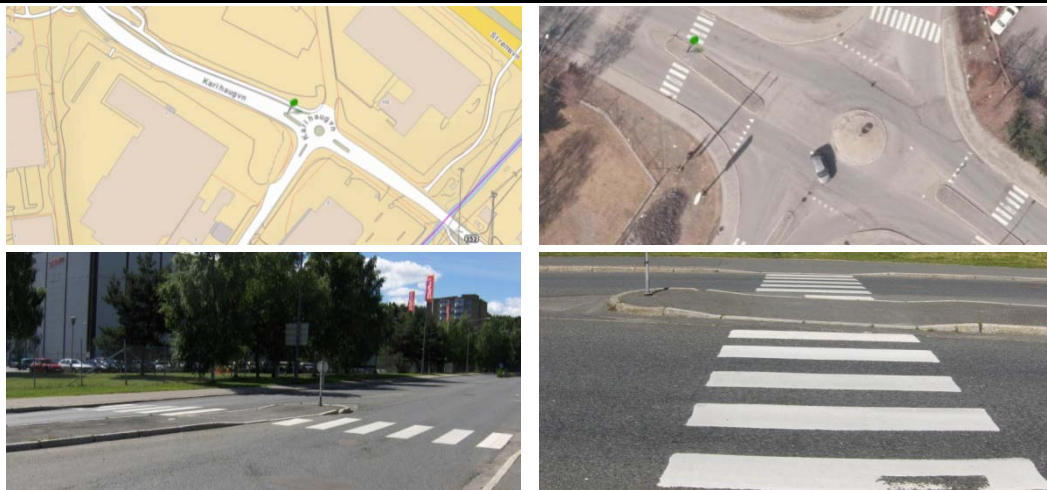
Oversiktskart og bilder

Bydel	Gatenavn / sted			
Stovner	Karihaugveien, vest for kryss med Per Krohgs vei			
Fartsgrense	Utforming	Signal	Opphøyd	Utvelgelseskriterium
60	Rundkjøring	Nei	Nei	Fartsgrense på 60 km/t

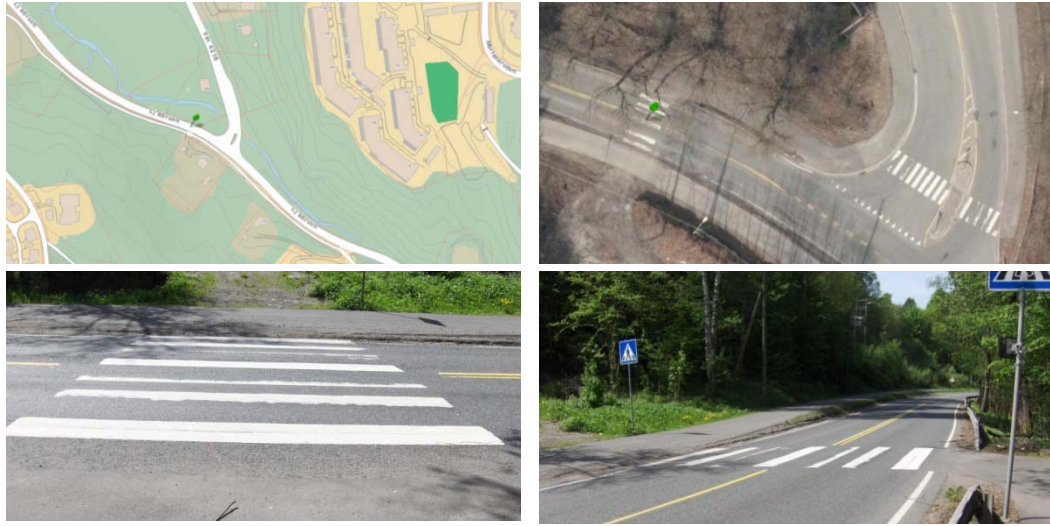
Oversiktskart og bilder

Bydel	Gatenavn / sted			
Nordstrand	Ljabruveien, vest for kryss med Mortensrudveien			
Fartsgrense	Utforming	Signal	Opphøyd	Utvelgelseskriterium
60	T-kryss	Nei	Nei	Fartsgrense på 60 km/t

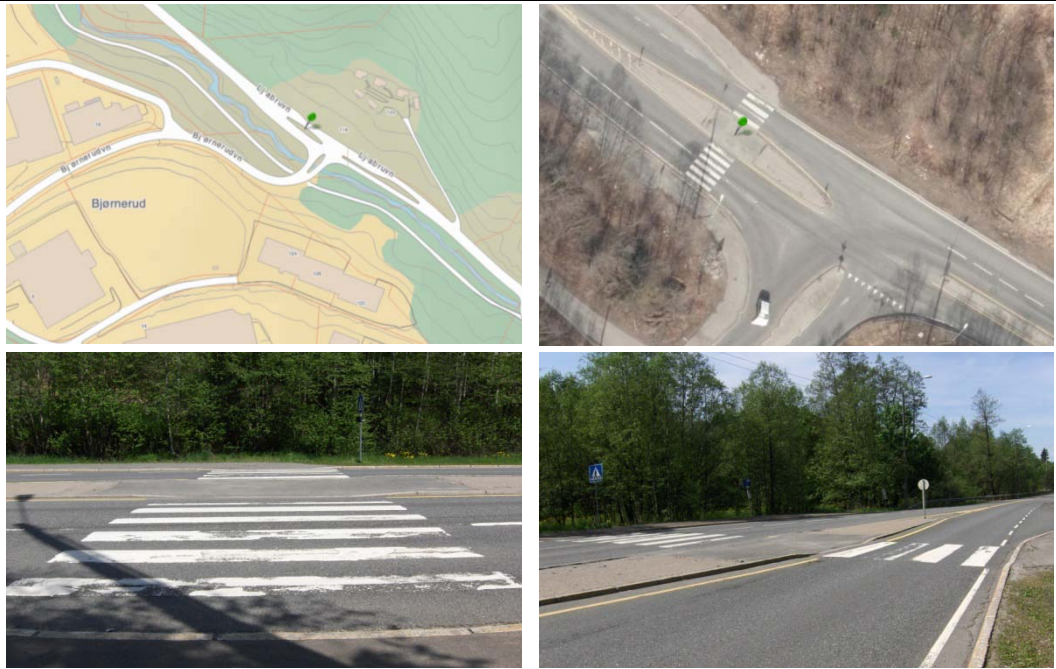
Oversiktskart og bilder

Bydel	Gatenavn / sted			
Nordstrand	Ljabruveien, vest for kryss med Bjørnerudveien			
Fartsgrense	Utforming	Signal	Opphøyd	Utvelgelseskriterium
60	T-kryss	Nei	Nei	Fartsgrense på 60 km/t

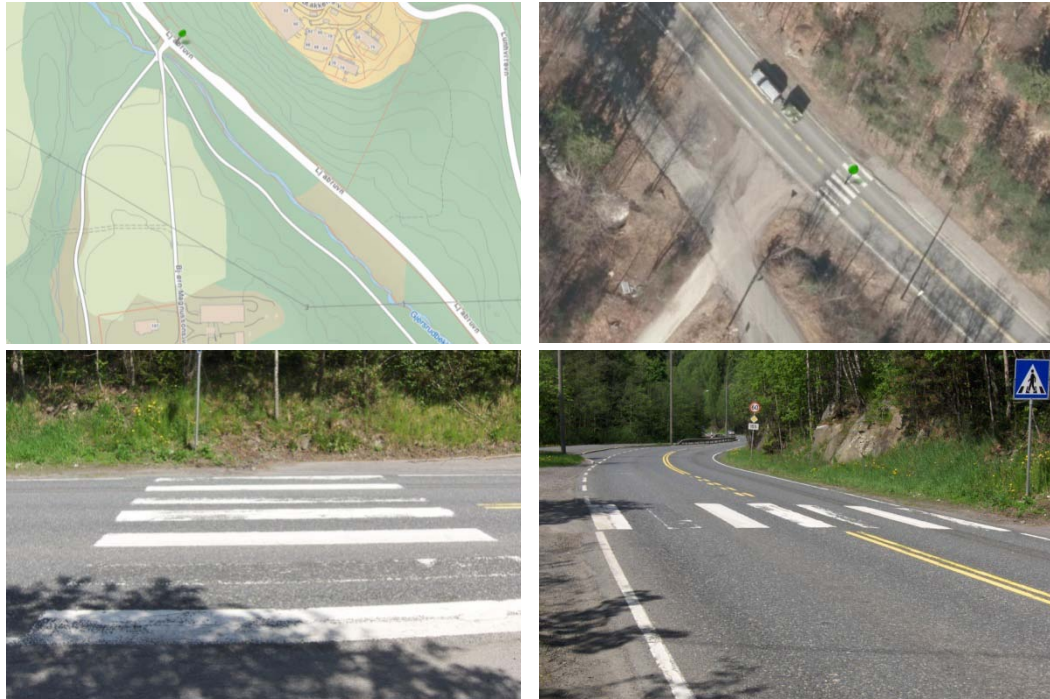
Oversiktskart og bilder

Bydel	Gatenavn / sted			
Nordstrand	Ljabruveien, øst for kryss med Bjørn Magnussons vei			
Fartsgrense	Utforming	Signal	Opphøyd	Utvelgelseskriterium
60	T-kryss	Nei	Nei	Fartsgrense på 60 km/t

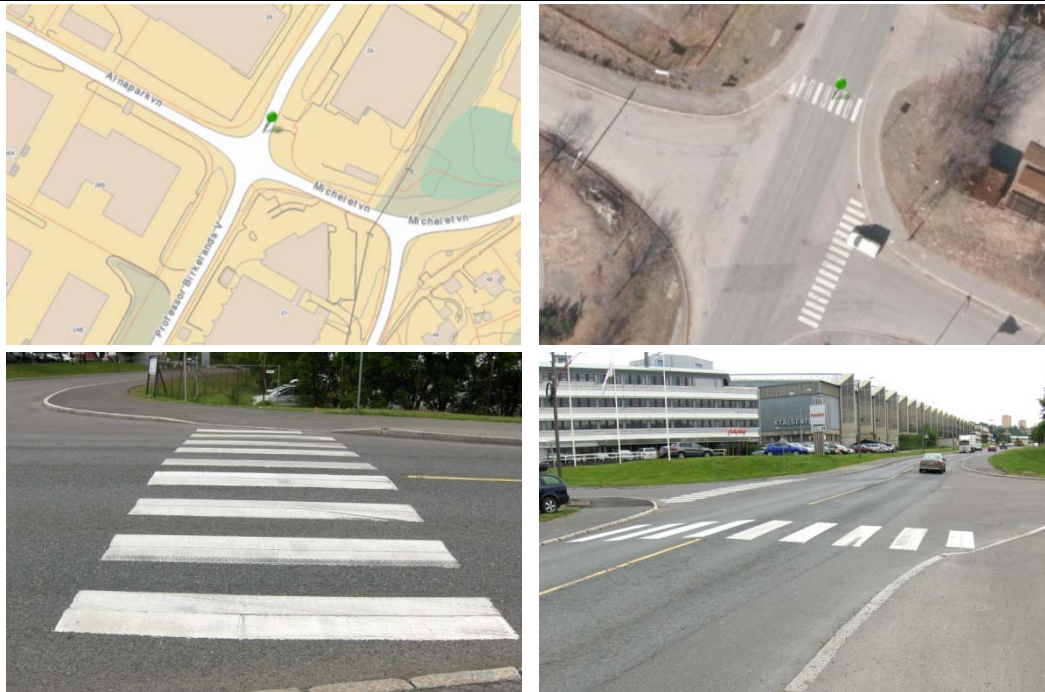
Oversiktskart og bilder

Bydel	Gatenavn / sted			
Alna	Professor Birkelands vei, nord for kryss med Alnaparkveien			
Fartsgrense	Utforming	Signal	Opphøyd	Utvelgelseskriterium
60	X-kryss	Nei	Nei	Fartsgrense på 60 km/t

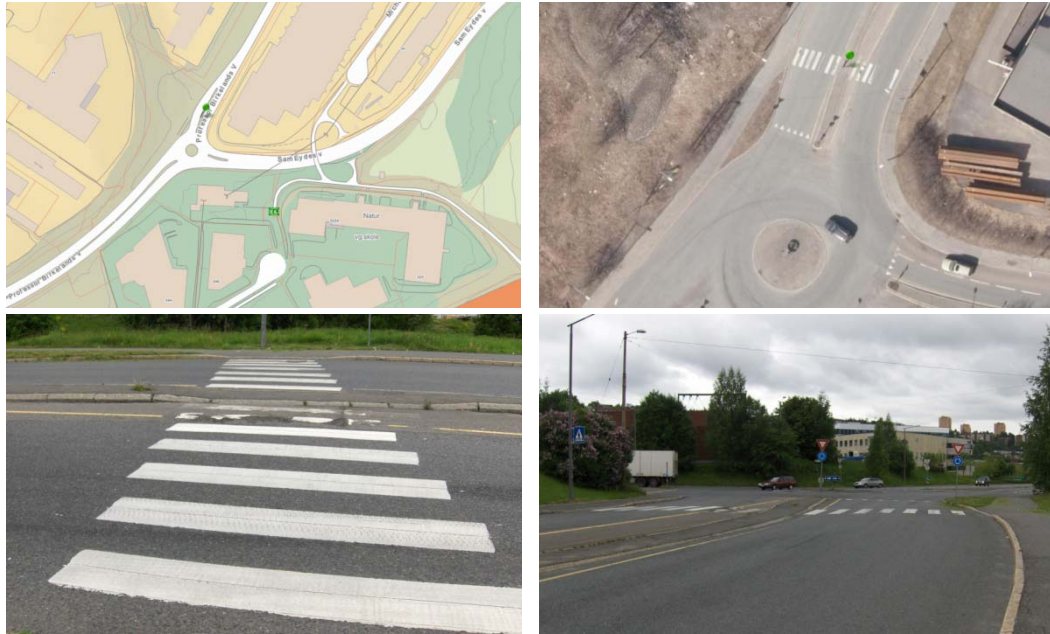
Oversiktskart og bilder

Bydel	Gatenavn / sted			
Alna	Professor Birkelands vei, nord for kryss med Sam Eydes vei			
Fartsgrense	Utforming	Signal	Opphøyd	Utvelgelseskriterium
60	Rundkjøring	Nei	Nei	Fartsgrense på 60 km/t

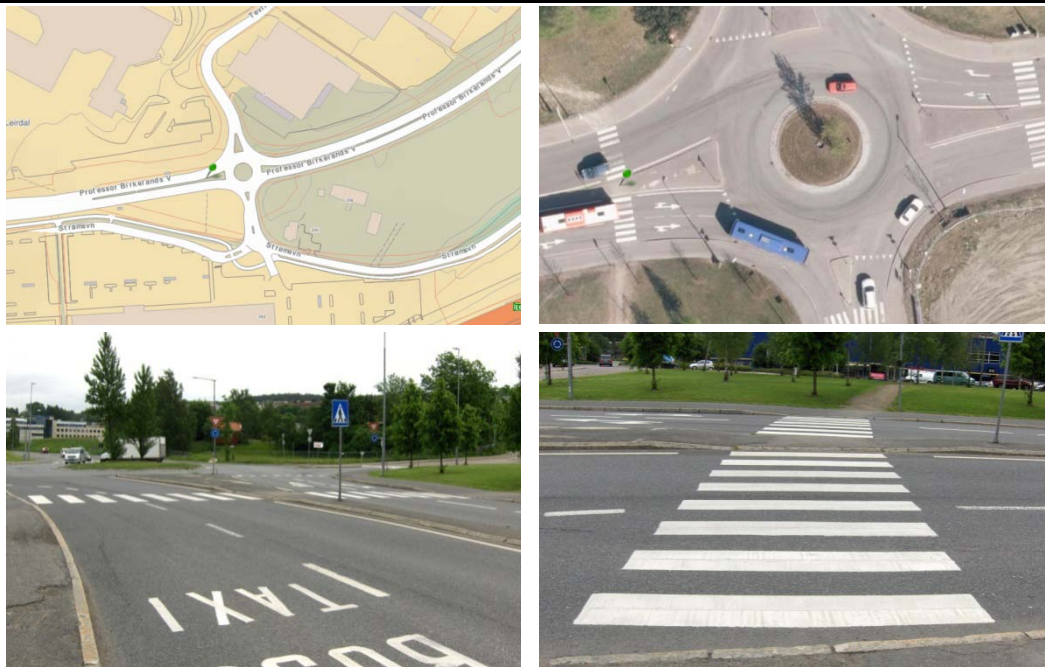
Oversiktskart og bilder

Bydel	Gatenavn / sted			
Alna	Professor Birkelands vei, vest for kryss med Strømsveien/Tevlingsveien			
Fartsgrense	Utforming	Signal	Opphøyd	Utvelgelseskriterium
60	Rundkjøring	Nei	Nei	Fartsgrense på 60 km/t

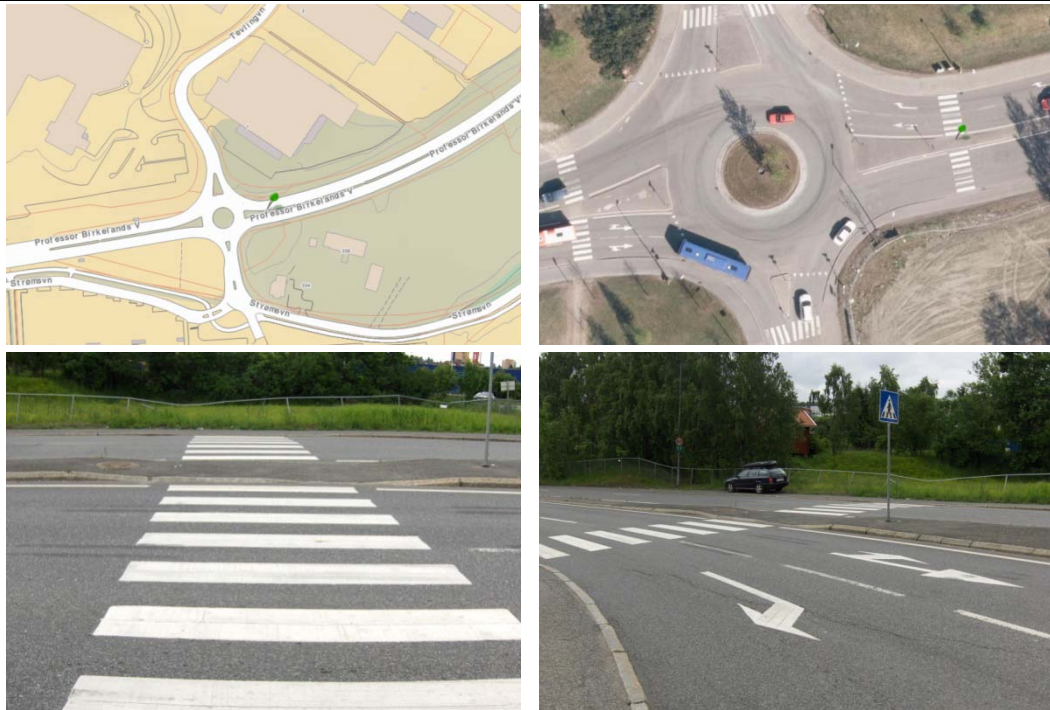
Oversiktskart og bilder

Bydel	Gatenavn / sted			
Alna	Professor Birkelands vei, øst for kryss med Strømsveien/Tevlingsveien			
Fartsgrense	Utforming	Signal	Opphøyd	Utvelgelseskriterium
60	Rundkjøring	Nei	Nei	Fartsgrense på 60 km/t

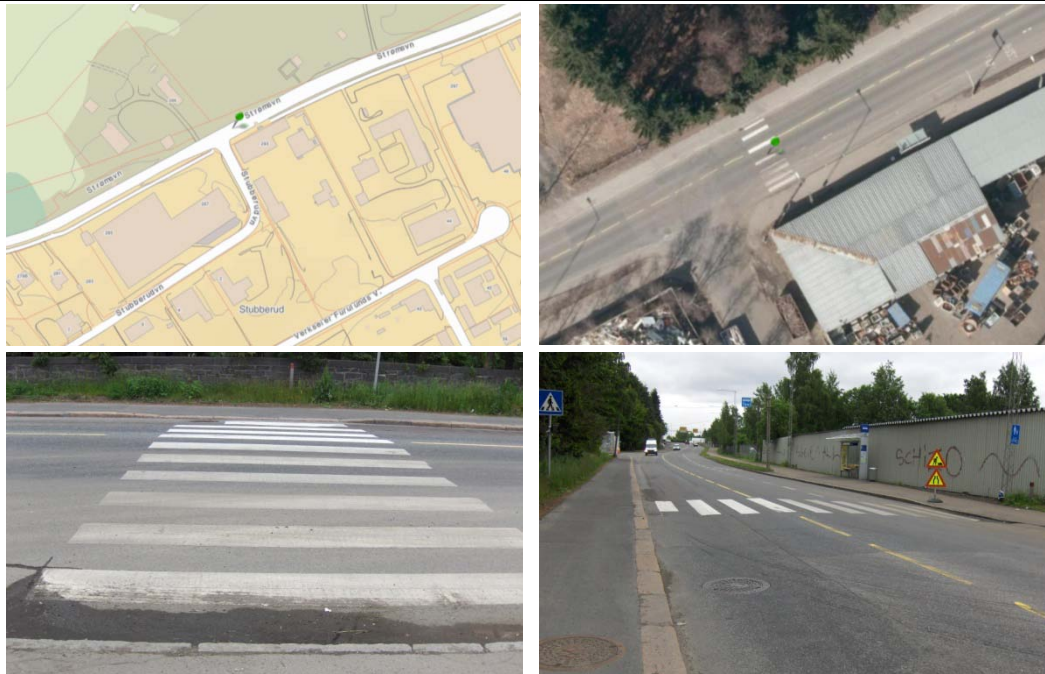
Oversiktskart og bilder

Bydel	Gatenavn / sted			
Alna	Strømsveien, øst for kryss med Strubberudveien			
Fartsgrense	Utforming	Signal	Opphøyd	Utvelgelseskriterium
60	T-kryss	Nei	Nei	Fartsgrense på 60 km/t

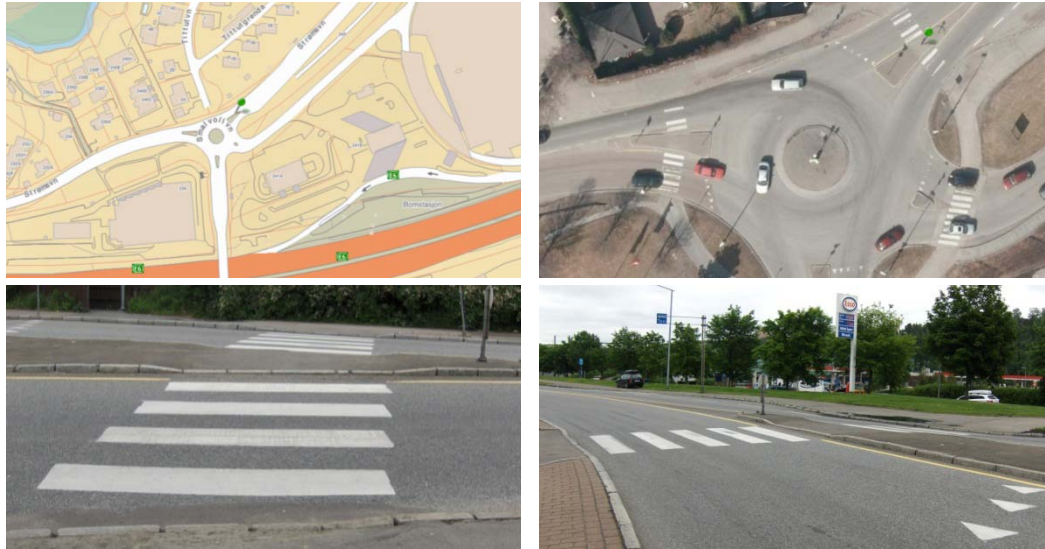
Oversiktskart og bilder

Bydel	Gatenavn / sted			
Alna	Strømsveien, øst for kryss med Smalvollveien			
Fartsgrense	Utforming	Signal	Opphøyd	Utvelgelseskriterium
60	Rundkjøring	Nei	Nei	Fartsgrense på 60 km/t

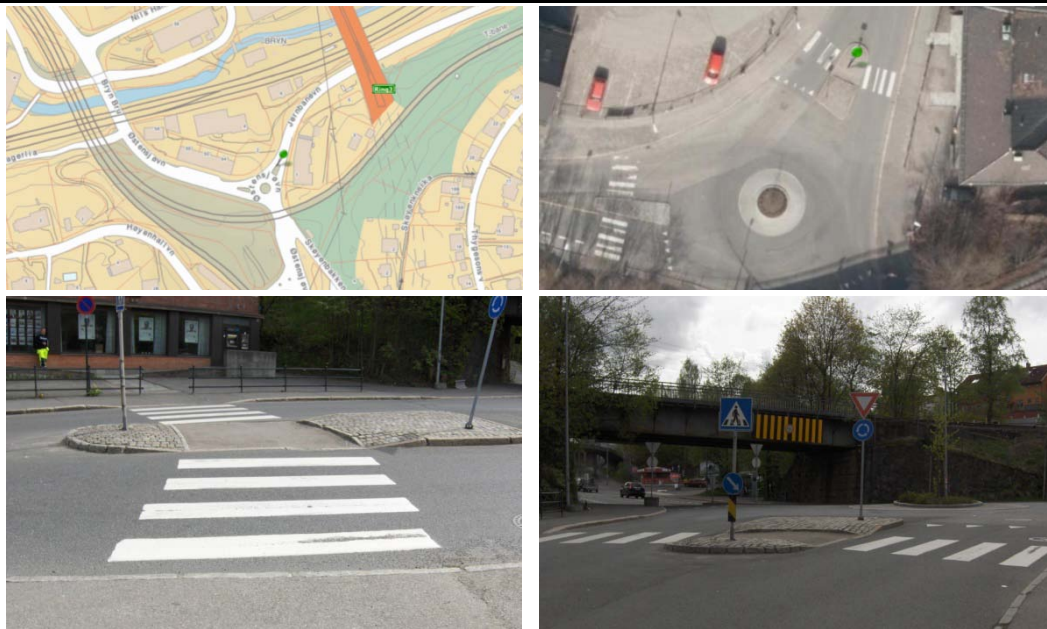
Oversiktskart og bilder

Vei er 10 m bred med 2 kjørefelt. 6 m lang midtøy. Kantstein på midtøye skadet. Kun et enkelt gangfeltskilt i gangfeltets midtøy (litt skjevt). Skjevt rundkjøringsskilt. Litt slitt gangfeltoppmerking. Vikeoppmerkingen 2,5 m etter gangfeltet (ikke plass til bil). Dårlig sikt for biler som kommer nordfra grunnet sving. Parkeringsplass med innkjøring rett sør for gangfeltet, som kan ta bort bilistenes oppmerksomhet fra gangfeltet. Gangfelt i to av tre armer i rundkjøringen. Det er veibelysning på vestlig side av gangfeltet. Sving, rundkjøring og midtøy virker fartsdempende.
