Trafikksikkerhet i gater

Ulykkesanalyse og gjennomgang av
utformingstiltak

TØI rapport: 1229/2012

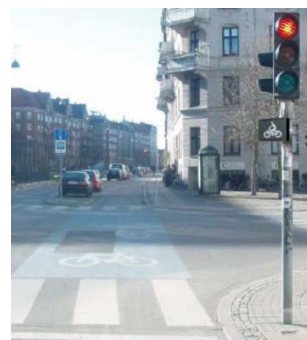
Formålet er å redusere de alvorlige ulykker mellom høyresvingende motorkjøretøyer og sykler som skal rett frem. Det finnes flere ulike systemer, og det er også foretatt evalueringer av noen av disse tiltakene.

Tiltaket hører ikke hjemme i håndbok 017, men da tiltaket er direkte målrettet mot noen av de alvorligste sykkelulykker i gater anbefaler vi likevel at det foretas en gjennomgang av hvilke systemer som finnes og erfaringene med disse systemene. Dette kan eksempelvis gjøres i forbindelse med den neste revisjon av håndbok 048.

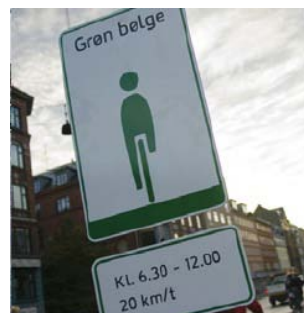
- *Nedtellingssignaler for syklister*: Nedtelling til grønt og rødt lys slik at syklistene kan tilpasse farten sin frem mot krysset.
- *Fartsmålere og -visere*: Elektroniske fartsmålere og -visere langs grønn bølge som viser syklistenes fart, så de kan tilpasse farten sin.

- *Løpelys*: En grønn bølge kan understøttes med løpelys som viser hvor raskt syklistene må sykle for å tilpasse farten sin til den grønne bølgen.
- *Infostripe*: Stripe i sykkelveien som viser løpelys og piktogram med reisetid til eksempelvis kollektivtrafikkknutepunkter.

Formålet med disse tiltakene er primært forbedret fremkommelighet for syklende. Det er imidlertid ikke utenkelig at de også indirekte kan ha en gagnlig effekt på sikkerheten. Det bør undersøkes hvordan slike og andre signaltekniske og ITS-tiltak kan medvirke til å forbedre forholdene for syklende i bykryss.
