# Universell utforming av stasjonsområder – erfaringer fra brukerne

**TØI rapport:** 1470/2016

**Prosjekt:** 4220 - Hvordan opplever brukerne universell utforming av stasjoner?

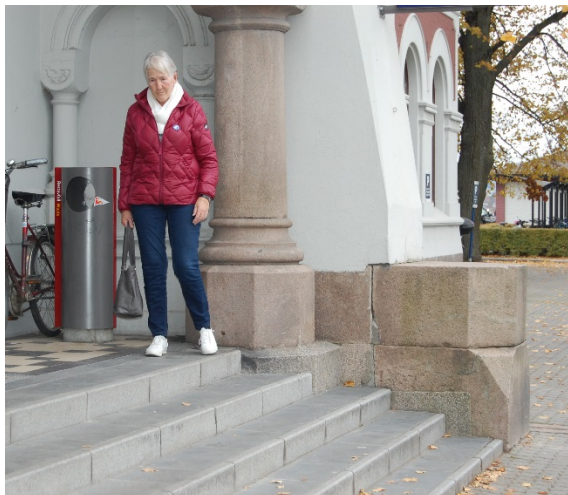
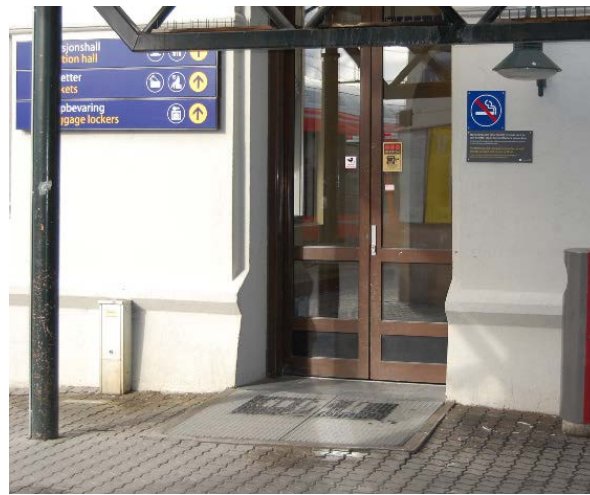
tidkrevende og bevege seg ned trappen. Stasjonsbygningen er en historisk bygning som er fredet, det er derfor usikkert om det vil la seg gjøre å sette opp et rekkverk her. For personer som ikke har mulighet til å komme opp trappa, finnes det en trinnfri sideinngang samt en trinnfri hovedinngang fra ankomsthallen som vender ut mot plattformene.

*Hovedinngangen til stasjonsbygget er uten rekkverk eller kontrastlinjer (t.v.). Trinnfri sideinngang til stasjonsbygget (t.h.).*

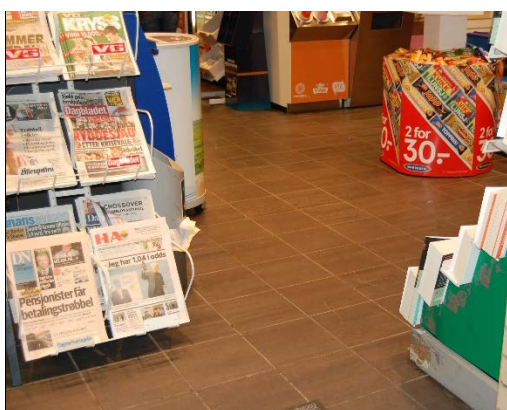
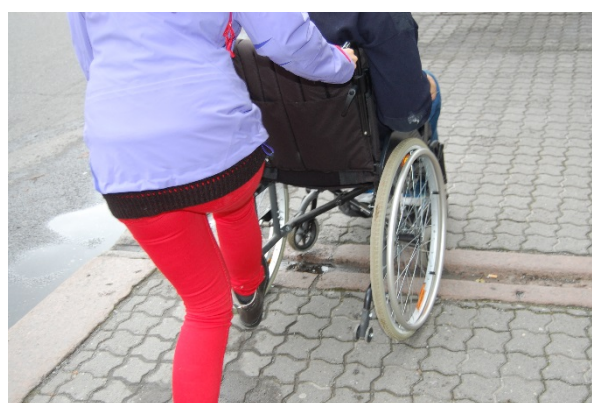
Sideinngangen fører forbi toaletter og kioskområde inn til ankomsthallen. Denne inngangen har noe smale dører, og det kan være trangt å komme seg gjennom Narvesenkiosken og ut i ankomsthallen for personer i rullestol. Inne i kiosken er det en smal passasje, og det er så vidt vi får informanten i rullestol, Inge, forbi. Han forteller at dersom han hadde hatt med seg sin elektriske stol, ville det trolig ikke gått. Det er imidlertid mulig å gå helt rundt stasjonsbygningen og benytte den trinnfrie døren som vender direkte ut mot plattformene. Åse, som har balanseproblemer, forteller at hun pleier å bruke de trinnfrie sideinngangene fordi hun ikke liker å gå i trapper. Hun synes det er fint at det er automatiske dører på begge de trinnfrie inngangene, fordi det da er lett å komme seg gjennom dørene selv om hun bruker staver.

*Smal passasje gjennom Narvesenkiosken (t.v.). Ujevnt underlag på fortauet utenfor inngangen (t.h.).*

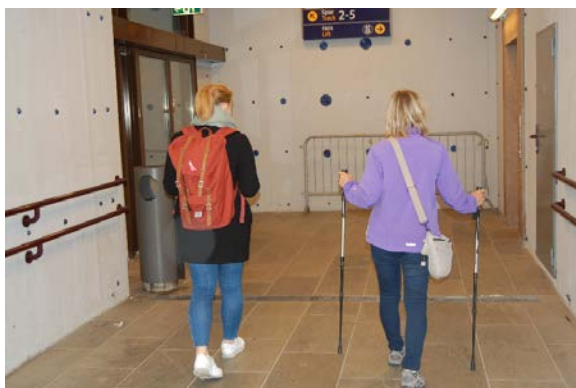
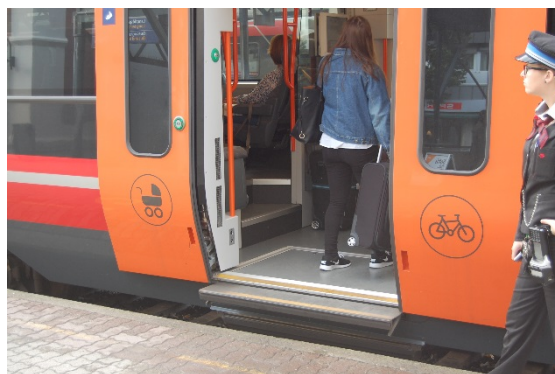
Åse, som har balanseproblemer, forteller at hun synes det er enklere å gå om bord på bussen enn på toget. Hun mener togsettene ikke passer med perrongen på Hamar stasjon. Perrongen har også noe helning, noe som kan være vanskelig i rullestol. Åse har behov for å holde i håndtak ved dørene ved påstigning, men det kan være vanskelig på toget fordi det er en høydeforskjell mellom plattform og tog. Dette var ikke et stort problem for Torbjørn som har førerhund, fordi hunden stopper opp ved høydeforskjeller.

*Klar passasje med jevnt dekke og dreneringsgitter i kulverten under sporene (t.v.). Noe høydeforskjell mellom plattformen og toget (t.h.)*

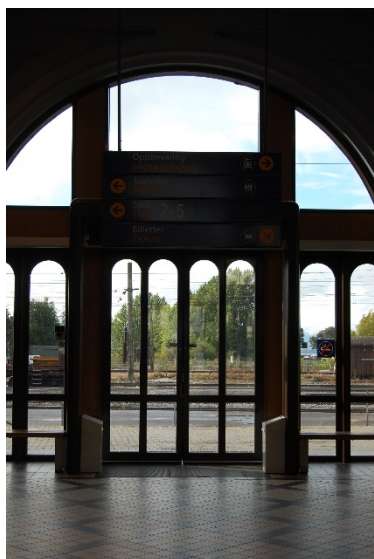
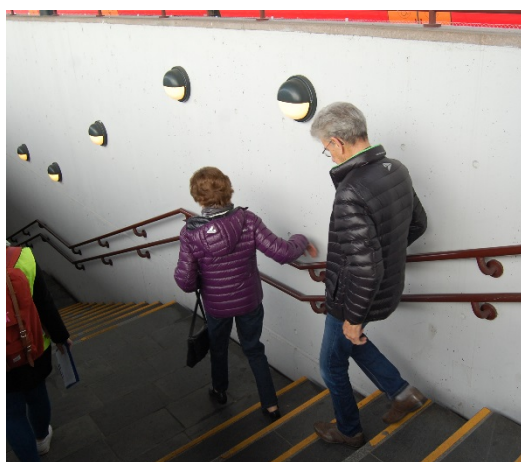
Belysningen oppleves som god av alle informanter bortsett fra de to informantene som har noe orienteringssyn, Arne og Unni. Arne mener at belysningen ved oppgangen til togperrong to og tre på den andre siden av kulverten, er dårlig. Dette påpeker også Unni, som mener at belysningen her ikke er den beste, men heller ikke den verste. Hun påpeker også at lysforholdene inne i stasjonshallen er noe dunkelt sammenlignet med dagslyset på utsiden. Hun bruker tid på å venne seg til lysforskjellen når hun kommer inn.

*Svaksynte med noe orienteringssyn mener lysforholdene i stasjonshallen er dunkelt (t.v.) og at belysningen trappeoppgangen til perrong to og tre kunne vært bedre (t.h.).*

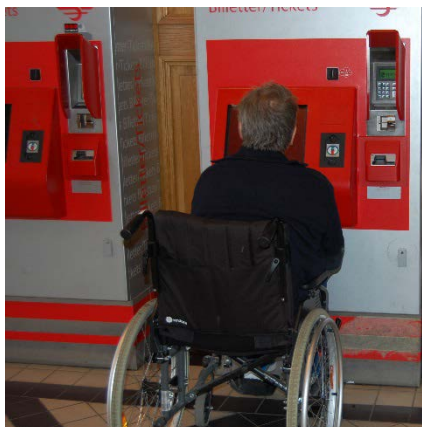
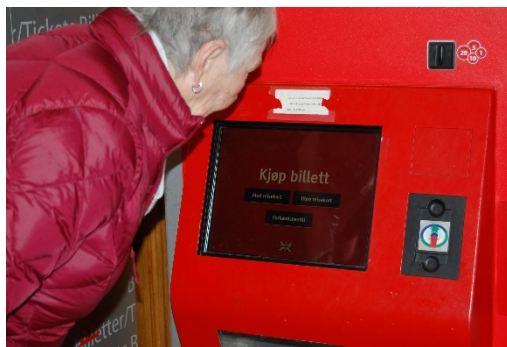
I stasjonshallen er det to billettautomater hvor de reisende kan kjøpe billett. Det er også mulig å kjøpe billett i Narvesenkiosken. Arne, som er synshemmet, mener at det ikke alltid har vært mulig. Det er imidlertid også mulig å kjøpe billett på toget. Billettautomatene er tilpasset rullestolbrukere, men ikke synshemmede. Dersom man ser dårlig, må man bøye seg langt ned for å se informasjonen på skjermen. Ingen av de synshemmete informantene kunne benytte seg av billettautomatene. Torbjørn foreslår at det burde vært satt inn en høy automat i stedet for at begge automatene er lave og tilpasset rullestol. Åse, som er bevegelseshemmet og bruker staver, kunne ønske seg en krykkeholder på billettautomaten slik at hun ikke må legge fra seg stavene på bakken når hun skal kjøpe billett.

*Billettautomatene fungerer fint for rullestolbrukere (t.v.), men blir vanskelig å benytte for synshemmede (t.h.).*

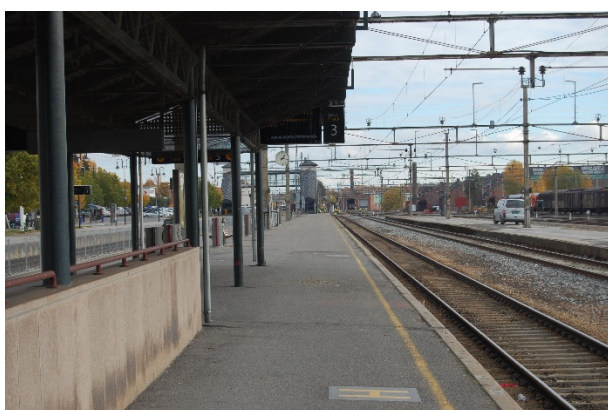
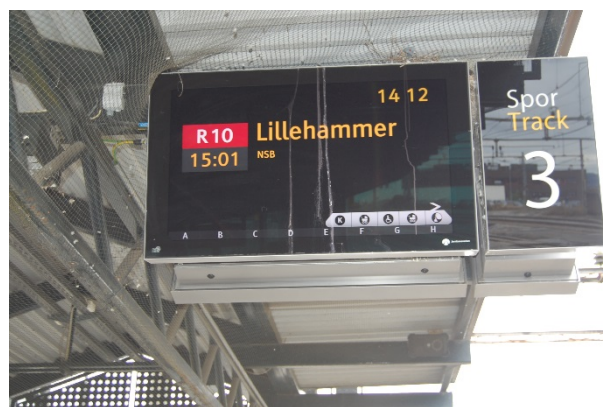
Bokstavene som er merket på perrongen i gult angir plasseringen av de ulike vognene, som man kan finne igjen på skiltet på perrongen. Denne informasjonen er ikke intuitiv for dem som ikke har reist kollektivt så ofte, for eksempel Lars. Ole som har nedsatt hørsel, er fornøyd med denne informasjonen fordi han da vet hvor de ulike vognene på toget befinner seg. For synshemmete er det imidlertid vanskelig å få med seg denne informasjonen.

*Lite skilt som henger høyt under mørket tak er vanskelig å få øye på (t.v.). Nærbilde av informasjonen, som også viser plasseringen av de ulike vognene nederst til høyre (t.h.).*

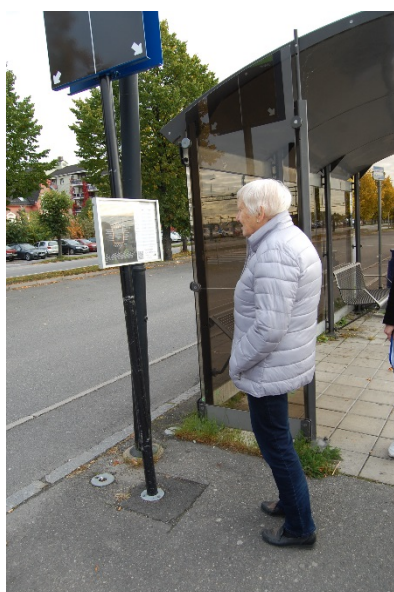
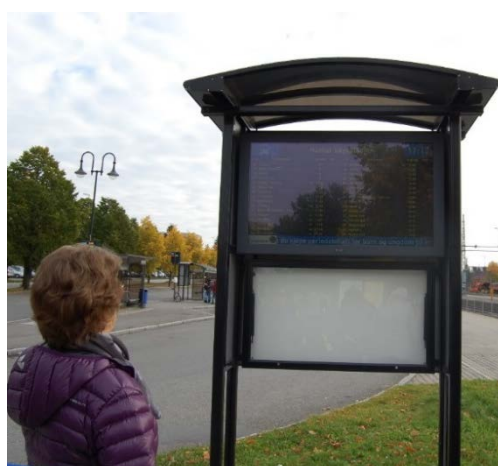
personer som ikke har synshemming på grunn av gjenskinn fra omgivelsene. Torbjørn forteller at dersom man har dårlig syn og ikke er kjent på stedet, ville det være nødvendig å spørre seg frem. Også informanter som ikke er synshemmede savner sanntidssystem. Åse, som er bevegelsehemmet, forteller at det om vinteren kan komme rim på rutetabellene som henger ute, slik at det blir vanskelig å se. Inge, som sitter i rullestol, påpeker at for ham forsvinner gjenskinnet fordi han ser skjermen nedenfra. Det er derfor lettere for ham å få med seg informasjonen.

*Ruteinformasjonen på busstasjonen er i riktig høyde, men har liten skrift (t.v.), mens den elektroniske skjermen som viser rutetidene for buss både er for høyt plassert, og feilplassert i forhold til gjenskinn slik at den blir uleselig (t.h.).*

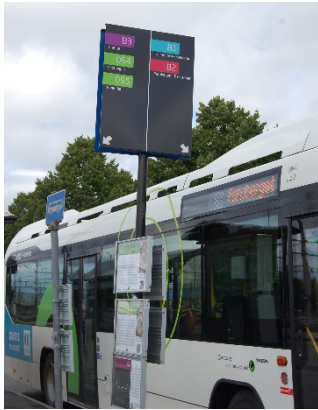
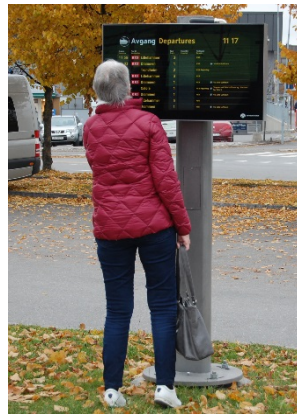
Det står også plassert noen utendørs informasjonsskjermer i nærheten av bussholdeplassen med rutetider på tog. Disse skjermene er godt plasserte i hodeavstand, men har også noe gjenskinn som kan gjøre det vanskelig å se informasjonen. I tillegg er skjermene plassert langt inne på grøntarealet, slik at synshemmede må gå inn på grøntarealet for å komme nær nok skjermen til å få med seg informasjonen.

*Skiltene som markerer linjene som kommer til holdeplassen er små og plassert for høyt (t.v.). Informasjonsskjerm med togtider i bodehøyde, men plassert for langt inn på grøntareal (t.h.).*

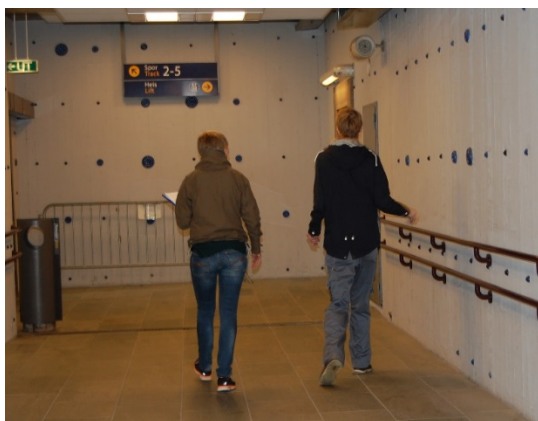
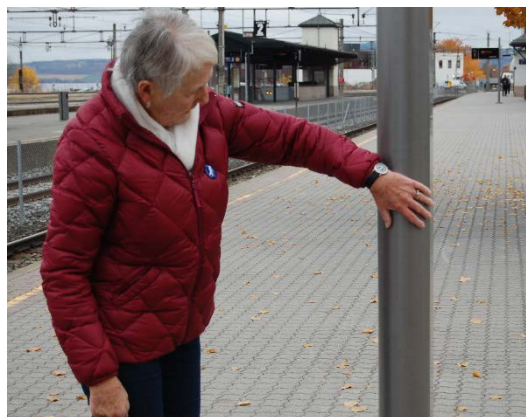
Arne, som er synshemmet, mener at dørene inn til stasjonshallen gjerne kunne vært merket bedre, for eksempel med striper i gult eller oransje. Inge, som er rullestolbruker, mener at heisen ikke er logisk plassert og kan være vanskelig å finne. Torbjørn, som har med førerhund, fant imidlertid heisen lett, fordi hunden viste ham hvor den var. Unni påpeker at trappene som fører ned i kulverten kunne vært merket med varselknotter. Lars, som er synshemmet og har kognitive vansker, ønsket seg en sterk farge i trappa slik at han lettere kan se hvor de ulike trinnene starter og stopper. Slik det er nå, er det vanskelig å se trappetrinnene fordi kontrastlinjene er nedslitte. Kulverten som tar oss frem til neste plattform har håndløper og gangveien er fri for hindringer. Det er ingen ledelinjer i kulverten. Ingen av de synshemmede opplever imidlertid dette som problematisk, da gode kontraster på håndløperen gjør det lett å orientere seg.

*Håndløper med gode kontraster gjennom hele kulverten gjør ledelinjer unødvendig (t.v.). Det er dårlig merking av stolper på perrongen (t.h.).*

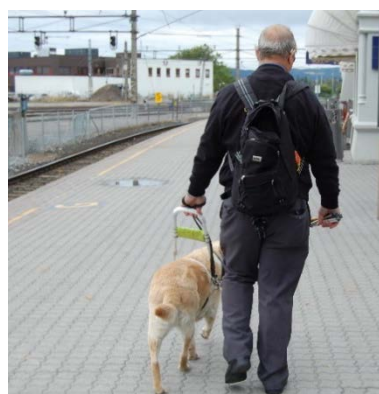
Trengsel kan være stressende, og vanskeliggjør orientering. Lars synes det er forvirrende når det kommer mange av toget. Han er også redd for hunder fordi han ikke ser dem så godt. Torbjørn er både synshemmet og har konsentrasjonsproblemer og synes trengsel er spesielt utfordrende. Det er vanskelig å orientere seg og bevege seg i blant større folkemengder når alle skal skynde seg på toget. Torbjørn synes det er vanskelig å vite hvor handicapvogna står når toget kommer, noe som gjør på- og avstigning mer stressende. Det er blant annet vanskelig for ham å få informasjon om dette, fordi skjermene er små og henger høyt oppe. I slike situasjoner kan det være vanskelig for konduktøren å få øye på dem som trenger ekstra assistanse. Derfor foreslår Torbjørn et lydfyr på perrongen som kan slås på ved hjelp av en app. Lydfyret kan på denne måten varsle betjeningen og andre reisende om at det er personer på perrongen som har behov for ekstra assistanse. For Arne går det greit dersom det er mange folk, fordi han er så godt kjent på stasjonen fra før. Åse berømmer personalet som svært hjelpsomme når hun sitter i rullestol og har få problemer med å finne riktig vogn.

*Utydelige kontrastlinjer langs togperrongen (t.v.). Ikke noe problem å orientere seg på perrongen med førerbund (t.h.).*

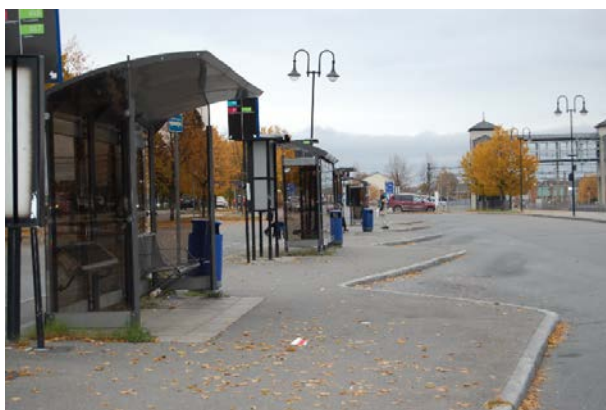
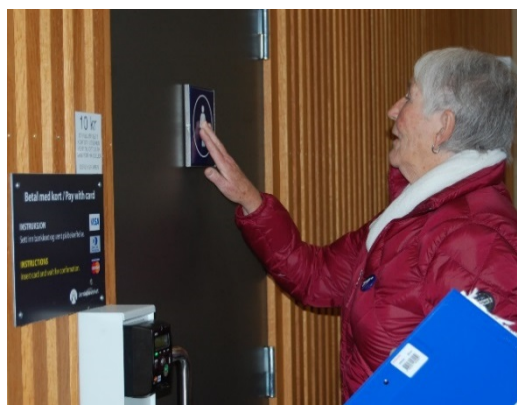
Bussholdeplassen er preget av at den har behov for en oppgradering. Det er ingen linjer langs holdeplassens ytterkant, og Lars havner derfor utenfor plattformen fordi han ikke ser hvor kanten går. Unni mener at bussholdeplassen er altfor grå, det er grå leskur på grå asfalt. Hun ønsker seg bedre kontraster og merking. Kontrasten på søppeldunkene er imidlertid god nok, ifølge Arne. Torbjørn synes det er utfordrende å orientere seg mot en fast plass for en busslinje, han opplever at det varierer hvor bussene stopper.

*Bussholdeplassen har lite kontraster og merking (t.v.). Symbolene på toalettene bør være uthevet slik at det er mulig for synshemmede å føle seg frem (t.h.).*

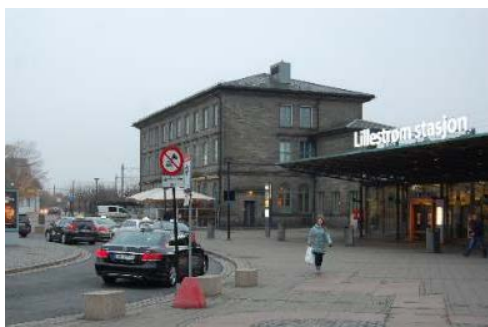
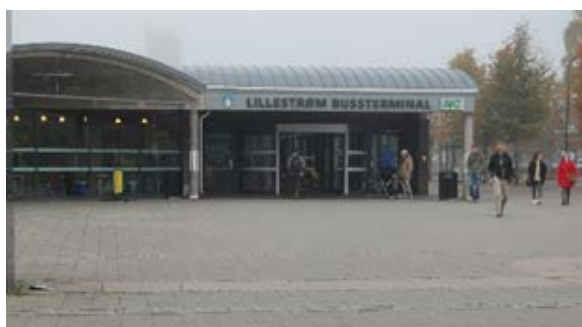
Lillestrøm togstasjon og bussterminal består av to bygninger som ligger ved siden av hverandre, forbundet av en plass. For å komme seg fra den ene til den andre stasjonen kan man enten krysse plassen eller følge en gangvei/passasje med tak. Rolf som har balanseproblemer, påpeker at det er bra med en passasje med tak mellom stasjonsbygningene, for da blir det en isfritt om vinteren. De fleste informantene synes det er grei avstand mellom stasjonsbygningene. Rolf synes imidlertid det er litt langt dersom man skal gå fra den ytterste plattformen på bussterminalen til togstasjonen. Alle inngangene er trinnfrie med automatiske dører og underlaget er jevnt på begge stasjonene. Rolf synes dette er fint, for da kan han subbe med bena i bakken uten å være redd for å falle.

*Hovedinngang til togstasjonen (t.v.). Hovedinngang til bussterminalen (t.h.).*

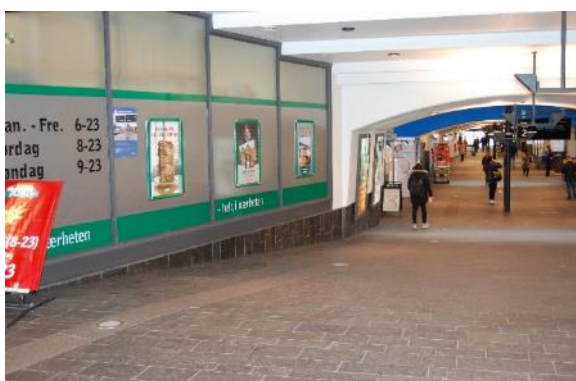
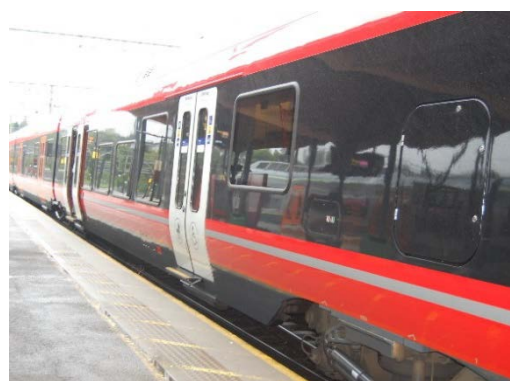
Fra hovedinngangen til togstasjonen er det noe stiging i den delen av stasjonen som fører til togperrongene. Rolf som har balanseproblemer, Gustav med kognitive vansker og Peter i elektrisk rullestol, mener at stigningen kan være utfordrende. Det finnes ikke noen håndløper eller rekkverk å holde seg i, og fargen på gulvet kan gjøre det vanskelig å vurdere hvor bratt stigningen er. Peter mener at stigningen kan være noe bratt for en person som sitter i en manuell rullestol. Rolf påpeker at et rekkverk langs denne helningen ville vært et godt hjelpemiddel for han. Han måtte støtte seg til veggen når han skulle bevege seg nedover langs korridoren.

*Stigning på togstasjon uten håndløper eller rekkverk (t.v.). Avstand mellom tog og plattform på spor*

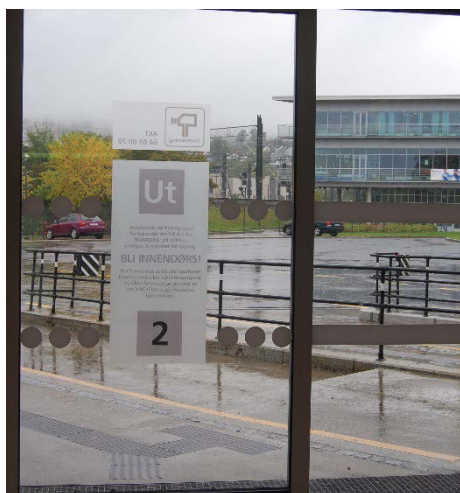
Peter, som sitter i elektrisk rullestol, fikk anledning til å prøve å gå på bussen med rampe. Sjåføren var behjelpelig med å ta ut rampa, og påstigningen gikk fint selv om Peter i forkant hadde bekymret seg for om stolen hans var for stor. Peter fortalte at buss kan være et aktuelt transportmiddel for ham sommerstid. Han skulle imidlertid ønske at det var riller i påstigningsrampen slik at han ikke trengte å bekymre seg for å skli. Også Finn, som bruker manuell rullestol, synes påstigning på buss går lett, spesielt fordi også medpassasjerer kan være behjelpelige med å ta fram påstigningsrampen. Det er imidlertid noe uforutsigbart, da ulike holdeplasser fremdeles har ulike høyder.

*Glassdør ut mot bussholdeplassen (t.v.). Påstigning på buss med elektrisk rullestol fungerte bra (t.h.).*

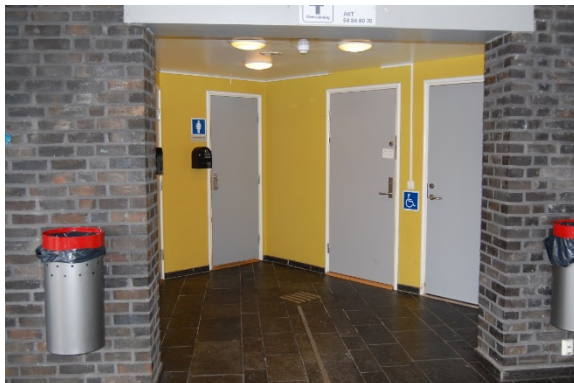
var ikke automatisk, men det var greit å finne lysbryteren. Finn i manuell rullestol synes det er positivt at toalettet er stengt for enkelte, fordi det da i mindre grad vil bli misbrukt. Rolf som har balanseproblemer var ikke helt enig, han bruker ingen hjelpemidler når han går, men har behov for HC- toalett. Han lurte på om døren vil åpnes for en person som ikke ser ut til å ha funksjonsnedsettelse ved første øyekast.

*Handicaptaolettet på bussterminalen.*

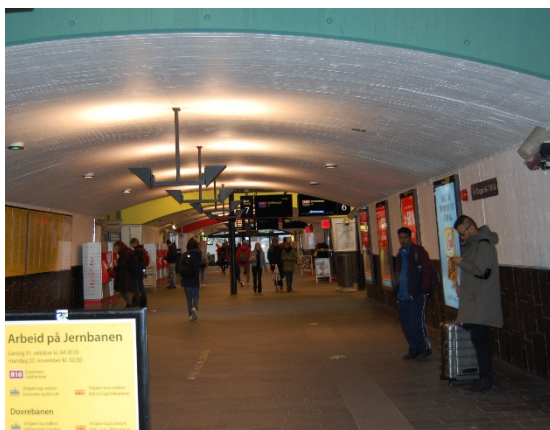
Flere av informantene påpeker at belysningen er bra. Simen, som er synshemmet, påpeker at det er bra at lampene på togstasjonen nå henger i taket og ikke på stolper slik det gjorde tidligere. Flere nevner imidlertid motlys på togstasjonen som en utfordring når det er sol ute. Det er vindusflater i begge ender av korridoren, i tillegg til store vindusflater ved utgangen til togperrongene. Gustav påpekte at slike varierende lysforhold kan være et forstyrrende element for ham. Arild, som er følsom for endringer i lysforhold, kommenterte at lysforholdene endret seg på bussterminalen og i avlukket hvor toalettene ligger, noe som gjorde at han brukte tid på å tilpasse synet.

*Belysning på togstasjonen (t.v.). Belysning og god akustikk på bussterminalen (t.h.).*

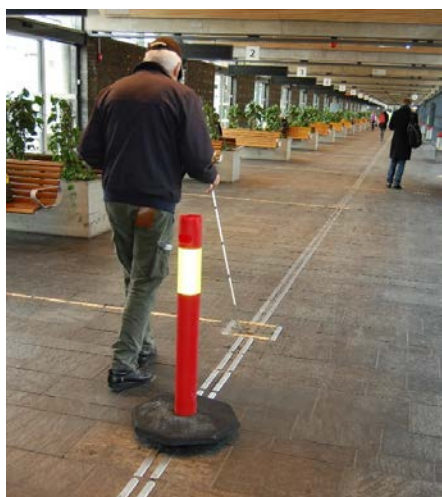
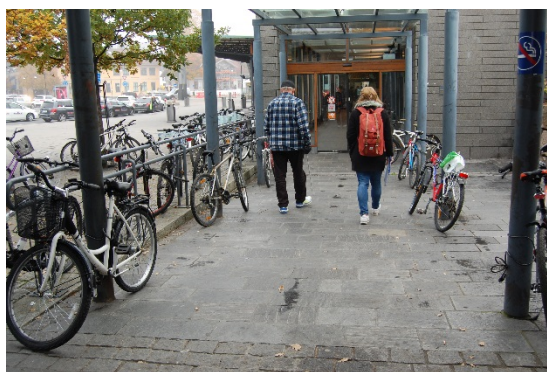
En annen mulig hindring var sykler langs rekkverket på gangveien mellom bussterminalen og togstasjonen. Stolpene som holder taket oppe forhindrer uansett en god bruk av rekkverket, men sykler som er fastlåst til det kan gjøre det utfordrende å komme seg frem. Våre bevegelsehemmede informanter møtte ikke utfordringer knyttet til fremkommelighet på grunn av dette. Informanten med sterkest synshemming Stein, ble imidlertid forhindret av syklene da han ville undersøke mulighetene for å bruke rekkverket som ledelinje.

*Sperresylinder plassert midt i ledelinjen (t.v.). Sykler langs rekkverk kan hindre fri gangvei mellom bussterminal og togstasjon (t.h.).*

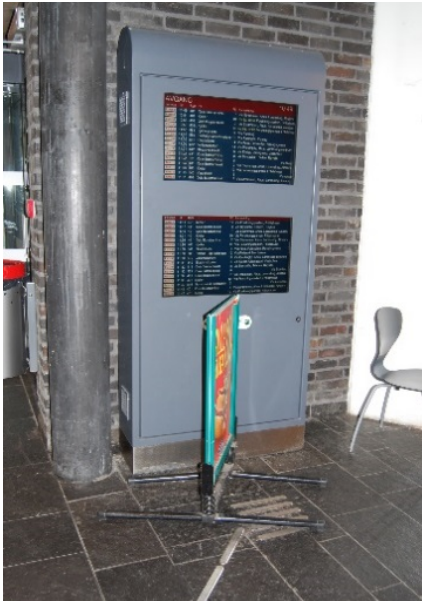
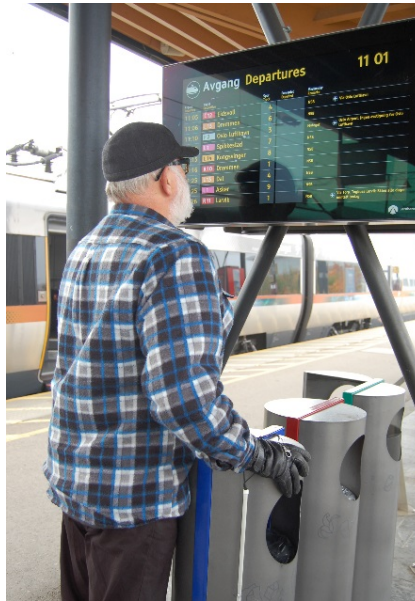
Vi møtte også på enkelte utfordringer med reklameskilt og søppeldunker oppå ledelinjer og rett foran informasjonsskjermer, som gjør det umulig for synshemmede å nyttiggjøre seg av informasjonstavlene som er rettet spesielt mot dem. På bussterminalen opplevde vi at et reklameskilt blokkerte ledelinjen som ledet til informasjonstavle med ruteinformasjon. På togstasjonen er det satt opp informasjonsskjermer i ansiktshøyde på togperrongene. I ett tilfelle opplevde imidlertid vår synshemmete informant at det stod søppeldunker plassert rett under denne skjermen, slik at han ikke kommer helt inntil og dermed ikke får nyttiggjort seg av informasjonen.

*Reklameskilt plassert på ledelinje som leder til informasjonsskjerm på bussterminalen (t.v.).  
Søppeldunker gjør at synshemmete ikke kommer helt inntil informasjonsskjermen på togperrongen (t.h.)*

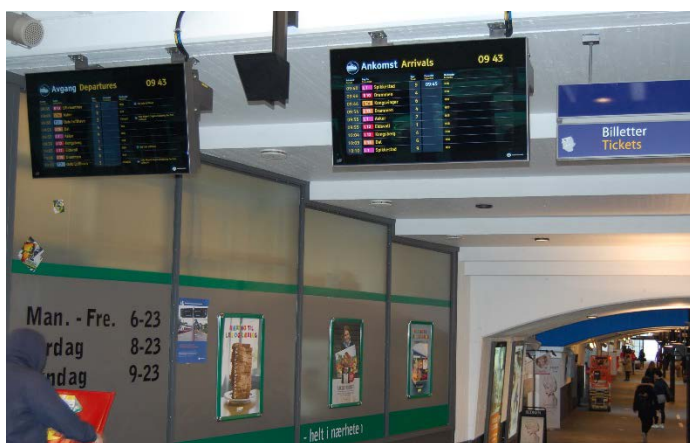
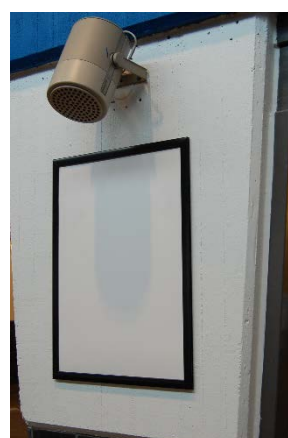
Lisa, som har nedsatt hørsel, oppsøker alltid til informasjonsskjermen når hun kommer til stasjonsområdet. Hun ønsker at skjermene også kunne opplyse om hendelser som for eksempel buss for tog eller endring av avgangsspor. Det eksisterer et merknadsfelt på tavlene, men dette brukes ikke på en god måte. Dessuten kunne stasjonen gjerne hatt et signal som varslet om at informasjonen på tavlene er blitt oppdatert. Buss for tog mener hun er et rotete system, det burde være ekstra informasjon på tavler når dette skjer. Hun opplever det som problematisk når informasjon blir formidlet over høyttalere på togstasjonen. Stasjonen har harde flater og mer støy, og klangen i høyttalerne har lav kvalitet. Lyden er metallisk, noe som gjør det vanskelig for høreapparatet å sile denne lyden fra andre lyder, slik at det oppleves som generell støy.

*Informasjonsskjermer ved hovedinngangen er plassert for høyt (t.v.). Høyttalere har metallisk lyd av dårlig kvalitet (t.h.).*

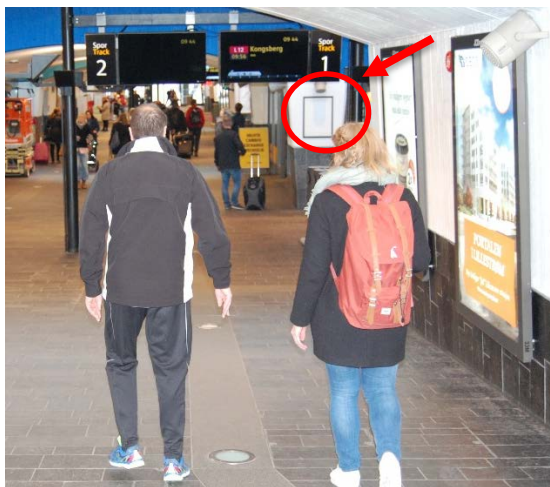
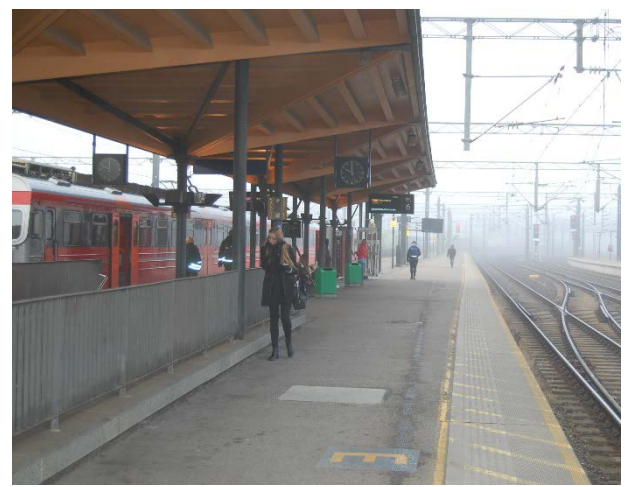
Peter, som sitter i elektrisk rullestol og sjelden reiser kollektivt, synes det var vanskelig å vite hvor han skulle gå inn på toget, altså hvilken inngang som var rullestoltilpasset. Han var ikke klar over at bokstavene på perrongen angir hvilken vogn som plasseres hvor, dersom man følger med på informasjonsskjermen. Da han ble informert om dette, påpekte han at det var vanskelig å se bokstavene på bakken på lengre avstand når man sitter lavt, det ville vært bedre om disse hang høyere. Da ville han ikke behøve å bevege seg fram og tilbake på perrongen for å finne riktig bokstav. Han syntes også at det kunne vært et fastsatt sted med HC symbol hvor rullestoltilpassete vogner plasseres.

*Informasjon om innganger som er tilgjengelige for personer med nedsatt bevegelseevne (t.v.) Bokstaver på perrongen (t.h.)*

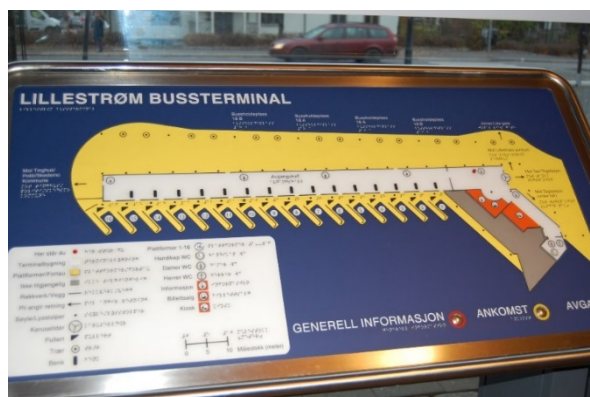
av dem det var nyttig. Stein mener imidlertid at det ville vært mer nyttig for ham med en tavle med auditiv informasjon ved hver plattform eller holdeplass. Gustav, som har kognitive vansker, synes det taktile kartet var et fint verktøy for å forstå hvordan stasjonsområdet er utformet. Han synes imidlertid at de holdeplassene som er gatestopp på utsiden av terminalen ikke kommer godt nok frem.

Informasjonsskjermene i atkomsthallen til bussterminalen (t.v.). Taktilt kart over bussterminalen med uthevet skrift, blindskrift og taleinformasjon (t.h.).

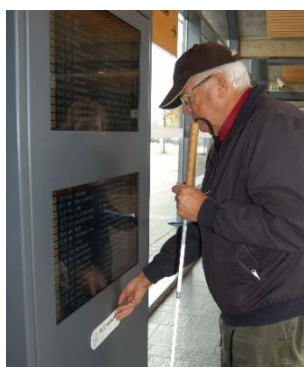
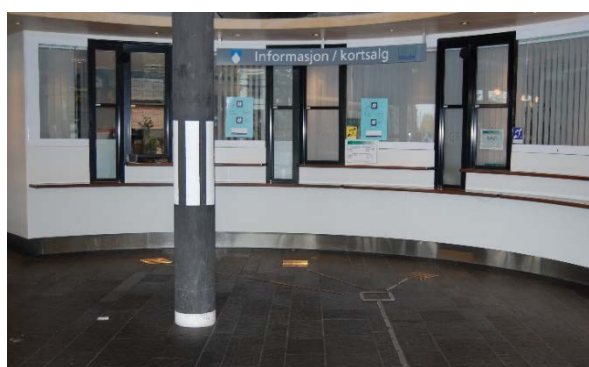
Det finnes ingen billettautomat på bussterminalen. Billetter kan kjøpes i informasjonsskranken eller på bussen. Gustav lurer på hvor han kan få tak i billett for buss, da det er lite informasjon om dette.

Informasjonsskjermene tilpasset synshemmede med knapp for auditiv informasjon plassert for langt ned (t.v.). Informasjonsskranke ved inngangsdør hvor også billetter kan kjøpes (t.h.).

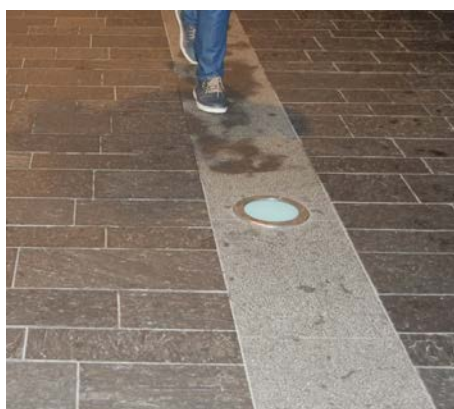
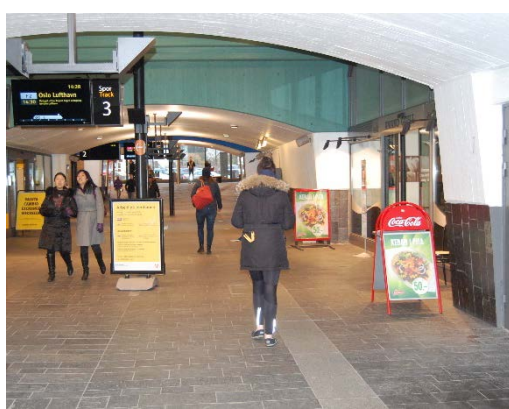
De synshemmede informantene klarte å orientere seg mot togperrongene, da passasjen har brede gangveier, og flere av dem var kjent på stasjonen fra før. I passasjen er det flere butikker, kiosker og matutsalg. Gustav, informanten med kognitive vansker, forteller at for ham er reklameplakater støyende fordi de er mer fremtredende enn den informasjonen som er relevant for hans reise. Summen av butikker, reklameskilt, lyder og mange mennesker gjør det vanskelig for ham å orientere seg og få tak i riktig informasjon. Han klarer ikke å fokusere på én ting og stenge ute alt det andre, derfor er det ekstra slitsom på stasjonsområder hvor det skjer mye samtidig.

*Stripe med annen kontrast og lamper er en dårlig erstatning for ledelinjer tilpasset synshemmede (t.v.). Det er mye som skjer samtidig i hovedhallen på Lillestrøm stasjon (t.h.).*

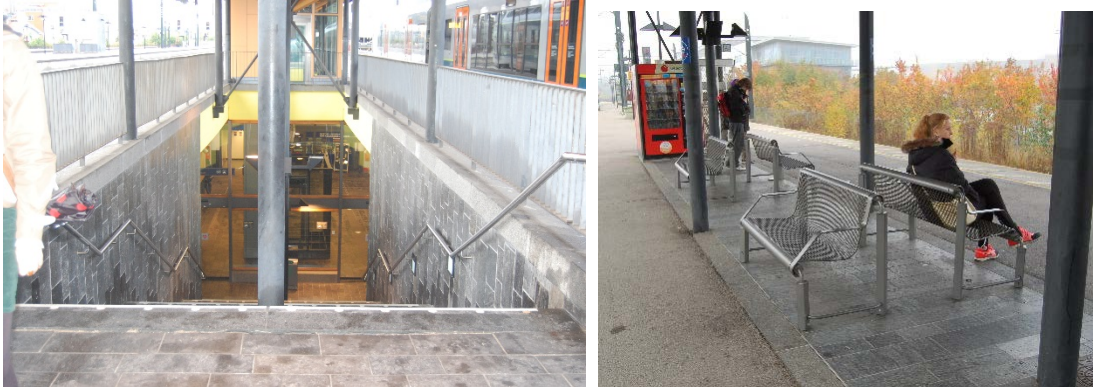
togperrongene er det hvilemuligheter i form av ulike benker. På en av perrongene er benkene grå. Simen påpekte at det ble vanskelig for ham å se benkene, fordi underlaget også er grått. Det er også flere grå stolper på togperrongene, flere mente disse burde merkes bedre med kontrastfarge.

*Trappen har gode kontraster og håndleder, men mangler farefelt som signaliserer hvor trappen er og starter (t.v.).*

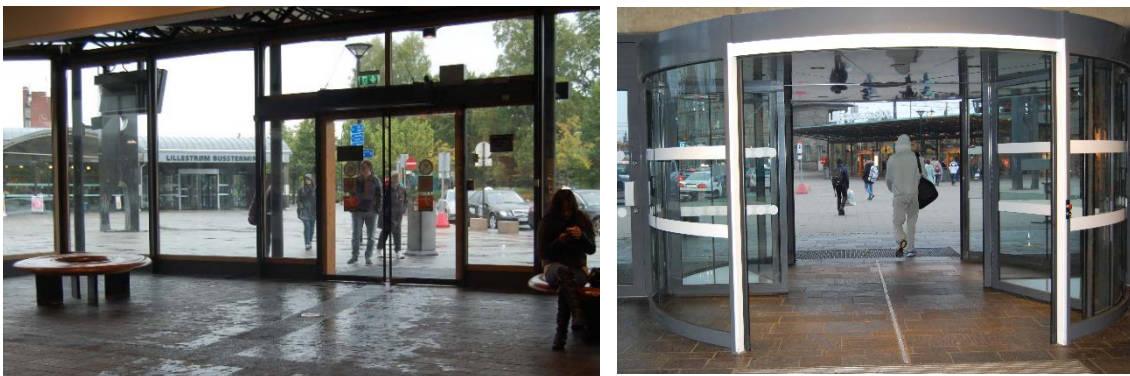
Lillestrøm stasjon har flere store glassvinduer og dører ved inngangspartiet. Dørene har imidlertid ingen markeringer eller kontraster, noe som kan gjøre det vanskelig for synshemmede å finne vegen ut. Vi observerte for eksempel at en synshemmet informant, Stein, hadde problemer med å finne døren ut fra togstasjonen. Han mener at dørene burde hatt en hvit stripe på midten slik at han kan se at det er en dør. Arild forteller at han gjerne skulle hatt lydfyr ved inngangsdøren til stasjonen. I tillegg mener han at kontraster i form av prikker eller lignende kan gjøre det enklere å se glassdørene. I motsetning til hovedinngangen på togstasjonen, har inngangen til bussterminalen tvers over plassen klare kontrastlinjer. Det er ulike meninger om hvilken farge som er best til å merke dørene. Simen mener for eksempel at gulgrønt er en bedre farge enn hvit.

*Hovedinngangen til togstasjonen har ingen kontraster på dørene (t.v.). Bussterminalen har klare kontraster ved hovedinngangen (t.h.).*

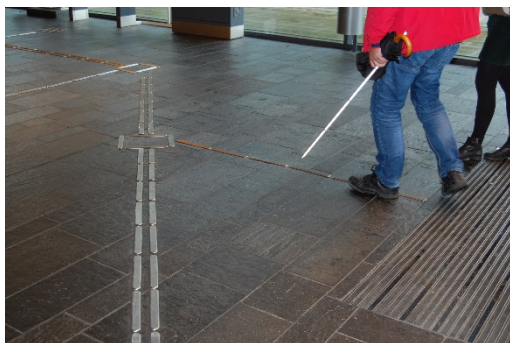
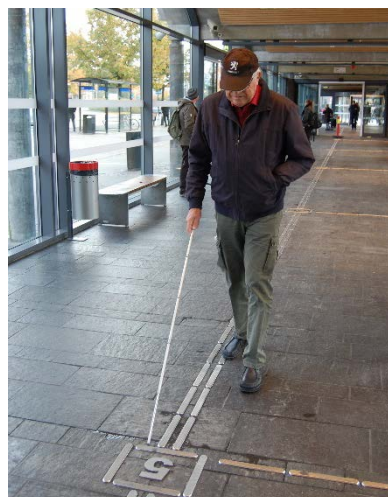
*Det finnes ledelinjer på bussterminalen, men de samsvarer ikke med nåværende retningslinjer (t.v.). Tall som betegner nummer på bussholdeplassen er vanskelig å gjenkjenne (t.h.).*

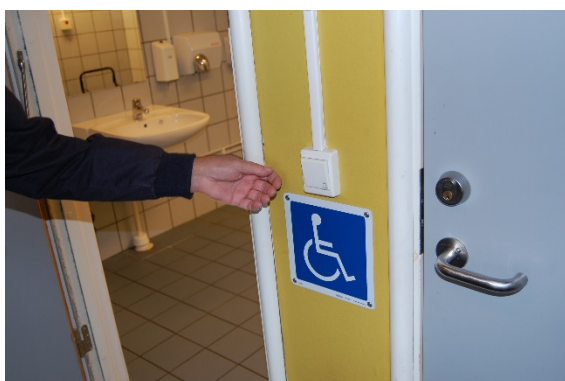
*Det var vanskelig for synshemmede å finne døren til HC-toalettet.*
